6.-NUCLEO DE LA IGLESIA

AYUNTAMIENTO DE RUILOBA

DATOS GENERALES		
Nº EDIFICACIÓN: 6.1		PLANO: 4 hoja 2
NÚCLEO: La Iglesia	LOCALIZACIÓN: Z.U. La iglesia	
IDENTIFICACIÓN CATASTRAL: XXXXXXXXXX	MANZANA: XXXX	PARCELA: XX

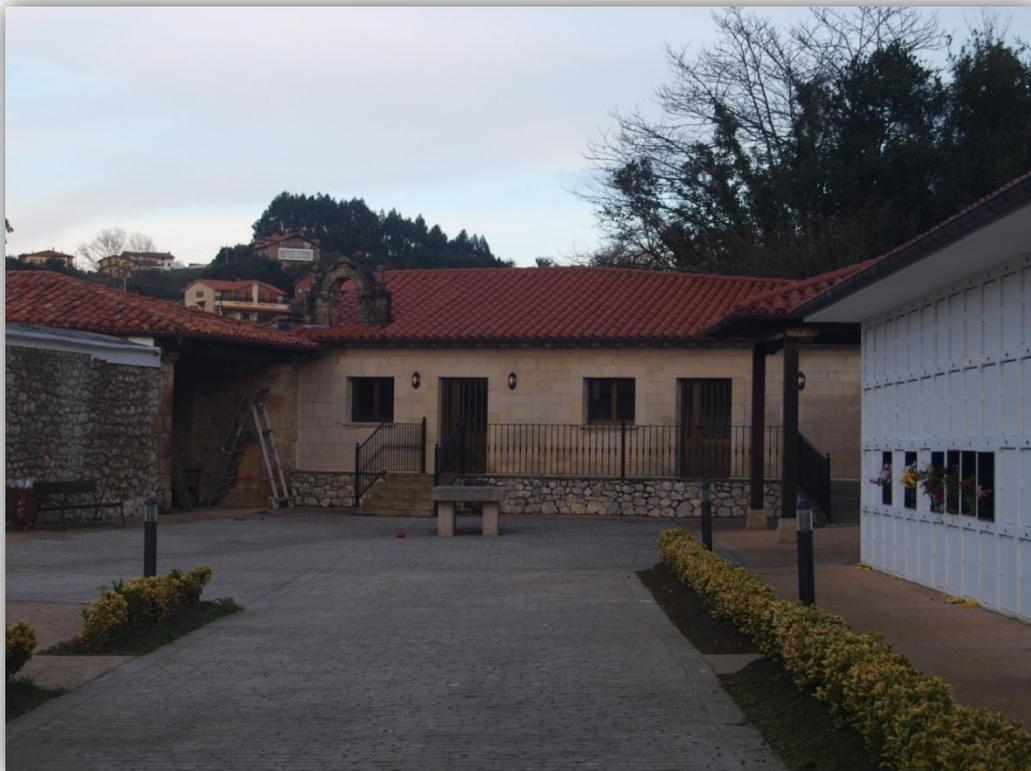
DOCUMENTACIÓN FOTOGRÁFICA:

DATOS DESCRIPTIVOS		
CLASIFICACIÓN: Zona protección forestal		SUP. CATASTRAL DE LA PARCELA: 745 m²
USO ACTUAL: Cementerio		USO ORIGINAL: Cementerio
AFECCIONES SECTORIALES- TERRITORIALES:		
Zona de servidumbre (Ley 5/1996, de 17 de diciembre, de carreteras de Cantabria). Ordenación ecológico forestal		
ACCESO E INFRAESTRUCTURAS:		
Acceso por vial asfaltado. Con servicio de abastecimiento, conectada a la red de saneamiento municipal y con suministro eléctrico.		
TIPOLOGÍA: Otras	ÉPOCA: 1886	
SUP. CATASTRAL: 745 m²	SUP. GRÁFICA: 2.180,70 m²	
ESTADO DE CONSERVACIÓN: Adecuado	VALOR PATRIMONIAL: Histórico	
PLANTA: Rectangular	CUBIERTA: 2 aguas	ALTURA: 1 planta
DESCRIPCION ARQUITECTÓNICA:		
Cementerio que se encuentra junto a la carretera CA-358 entre el Barrio La Iglesia y Sierra. Está compuesto por una serie de construcciones mayormente longitudinales para albergar los nichos. Además existen una serie de espacios que dan los servicios necesarios en este tipo de conjuntos. En cuanto a su ejecución aparecen materiales modernos como el hormigón y se utiliza la teja cerámica árabe para la cobertura.

DATOS DE LAS INTERVENCIÓN:
Estos apartados no son vinculantes, prevaleciendo la aplicación y cumplimiento del planteamiento territorial de la legislación sectorial aplicable.
RECOMENDACIÓN DE MATERIALES:
Se deberán emplear los materiales propios del entorno rural de Ruiloba: Utilización de revocos y capas de mortero de colores tradicionales en las fachadas, serán acordes con el entorno y en tonos claros. Conservación y renovación del material clásico de cobertura como es la teja cerámica árabe, con predominio de su variante rojiza. Las carpinterías tendrán un acabado tanto material como visual acorde del material tradicional de uso como es la madera. Se podrá usar la carpintería metálica o de PVC siempre que se respete la premisa anterior.
OBSERVACIONES:
Se recomienda la conservación en buen estado de todos los sistemas constructivos en especial de las cubiertas que albergan la mayor parte de los nichos.

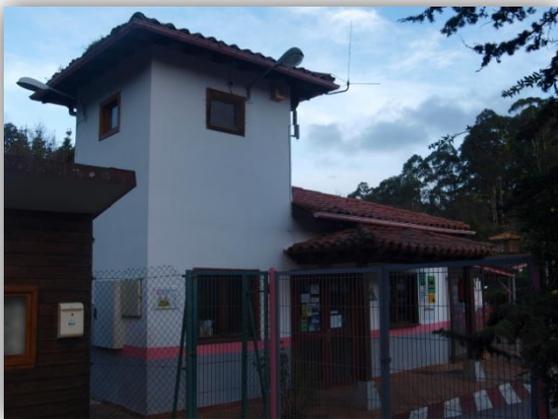
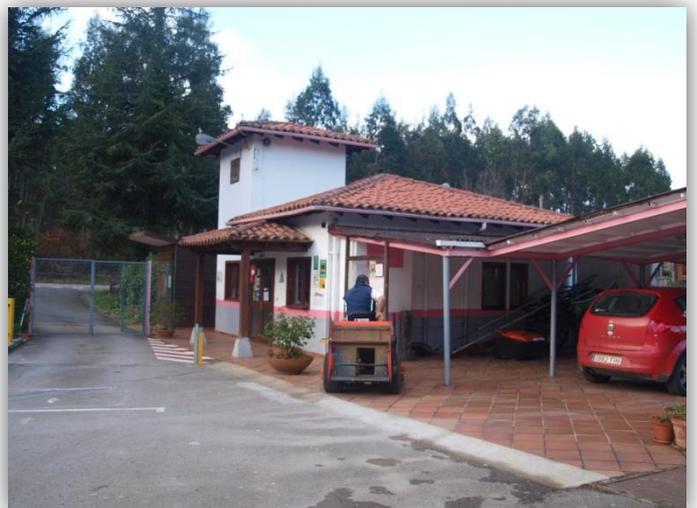
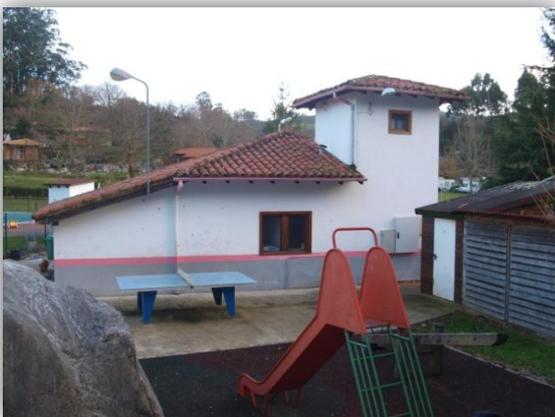
DOCUMENTACIÓN FOTOGRÁFICA:

DATOS DESCRIPTIVOS		
CLASIFICACIÓN: Zona de protección forestal		SUP. CATASTRAL DE LA PARCELA: 5.8393 m²
USO ACTUAL: Hostelero		USO ORIGINAL: Hostelero
AFECCIONES SECTORIALES- TERRITORIALES:		
Modelo tradicional		
ACCESO E INFRAESTRUCTURAS:		
Acceso por vial asfaltado. Con servicio de abastecimiento, conectada a la red de saneamiento municipal y con suministro eléctrico.		
TIPOLOGÍA: Otros	ÉPOCA: Segunda mitad siglo XX	
SUP. CATASTRAL: Sin datos	SUP. GRÁFICA: 101,13 m²	
ESTADO DE CONSERVACIÓN: Adecuado	VALOR PATRIMONIAL: Etnográfico	
PLANTA: En forma de "L"	CUBIERTA: 2 /4 aguas	ALTURA: 1/ 2 plantas
DESCRIPCION ARQUITECTÓNICA:		
Construcción destinada a punto de ingreso al camping de Ruiloba. Destaca la torre que emerge en uno de sus laterales y que alcanza las dos altura, el resto de la edificación se desarrolla en una sola planta. Sus cubiertas son de teja cerámica árabe pero sus faldones no son simétricos, salvo la torre que su cubierta es a cuatro aguas. Están sustentadas mediante un entramado de madera. El punto de acceso se cubre con una marquesina. Sus muros son de fábrica y están revocados y pintados de gris en la base y de blanco en resto. Se abren una serie de vanos para facilitar la visión desde el interior.

DATOS DE LAS INTERVENCIÓN:
Estos apartados no son vinculantes, prevaleciendo la aplicación y cumplimiento del planteamiento territorial de la legislación sectorial aplicable.
RECOMENDACIÓN DE MATERIALES:
Se deberán emplear los materiales propios del entorno rural de Ruiloba: Utilización de revocos y capas de mortero de colores tradicionales en las fachadas, serán acordes con el entorno y en tonos claros. Conservación y renovación del material clásico de cobertura como es la teja cerámica árabe, con predominio de su variante rojiza. Las carpinterías tendrán un acabado tanto material como visual acorde del material tradicional de uso como es la madera. Se podrá usar la carpintería metálica o de PVC siempre que se respete la premisa anterior.
OBSERVACIONES:
Se recomienda la conservación en buen estado de todos los sistemas constructivos en especial de la cubierta, asimismo se recomienda la mejora del revestimiento exterior mediante un revoco que siga las pautas tradicionales tanto en textura como en color.
