7.- NUCLEO DE PANDO

AYUNTAMIENTO DE RUILOBA

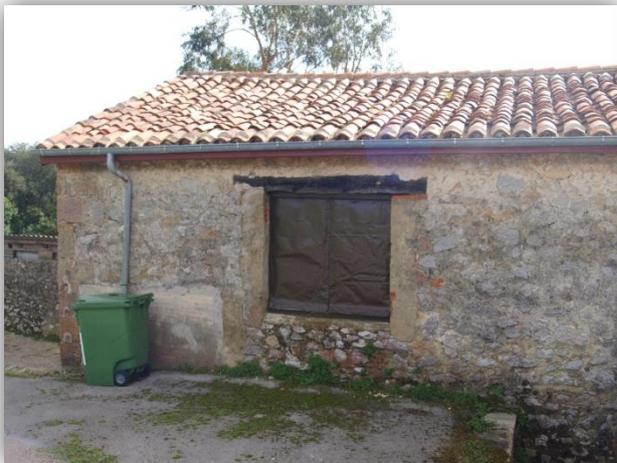
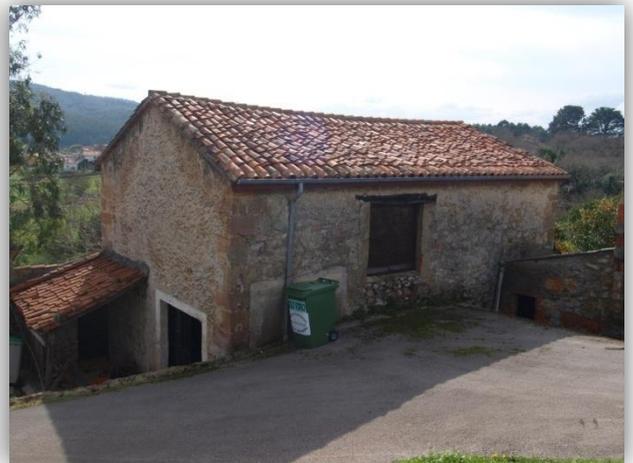
DOCUMENTACIÓN FOTOGRÁFICA:

DATOS DESCRIPTIVOS		
CLASIFICACIÓN: Zona agrícola	SUP. CATASTRAL DE LA PARCELA: 94.495 m²	
USO ACTUAL: Agropecuario	USO ORIGINAL: Agropecuario	
AFECCIONES SECTORIALES- TERRITORIALES:		
Modelo tradicional		
ACCESO E INFRAESTRUCTURAS:		
Acceso por vial asfaltado. Sin servicio de abastecimiento, saneamiento ni suministro eléctrico.		
TIPOLOGÍA: Cabaña	ÉPOCA: Primera mitad siglo XX	
SUP. CATASTRAL: Sin datos	SUP. GRÁFICA: 110 m²	
ESTADO DE CONSERVACIÓN: Algo deteriorado	VALOR PATRIMONIAL: Etnográfico/cultural	
PLANTA: Rectangular	CUBIERTA: 2 aguas	ALTURA: 2 plantas
DESCRIPCION ARQUITECTÓNICA:		
<p>Cabaña que sigue las pautas constructivas y formales de la arquitectura tradicional. Tiene una planta rectangular con dos alturas, se aprovecha el desnivel para por acceder lateralmente por boquerón al pajar o almacén. Sus muros son de carga de mampostería de piedra con sillares en las esquinas. La cubierta forma parte de la volumetría sencilla y clara de este tipo de edificaciones; a dos aguas con un entramado de madera que la sustenta y utilizando la teja cerámica roja como material de cobertura. Existen pocos huecos, a parte del mencionado, existe un acceso en planta baja en uno de los hastiales. Anexo a la construcción existen otros pequeños volúmenes complementarios y de menor identidad.</p>

DATOS DE LAS INTERVENCIÓN:
<p>Estos apartados no son vinculantes, prevaleciendo la aplicación y cumplimiento del planteamiento territorial de la legislación sectorial aplicable.</p>
RECOMENDACIÓN DE MATERIALES:
<p>Se deberán emplear los materiales propios del entorno rural de Ruiloba: Utilización de revocos y capas de mortero de colores tradicionales en las fachadas, serán acordes con el entorno y en tonos claros. Conservación y renovación del material clásico de cobertura como es la teja cerámica árabe, con predominio de su variante rojiza. Las carpinterías tendrán un acabado tanto material como visual acorde del material tradicional de uso como es la madera. Se podrá usar la carpintería metálica o de PVC siempre que se respete la premisa anterior.</p>
OBSERVACIONES:
<p>Se recomienda la consolidación de la cubierta, en especial del entramado de madera que la sustenta. Se eliminará la vegetación que aparece a pies de la construcción.</p>

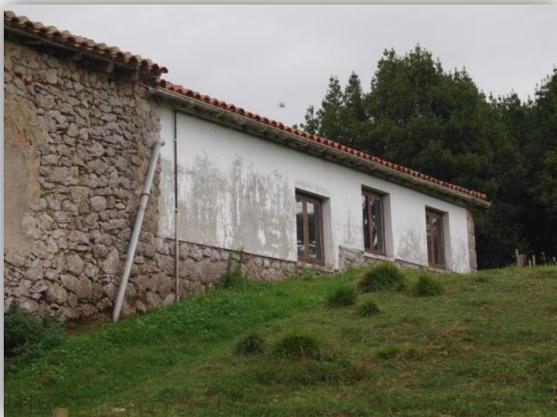
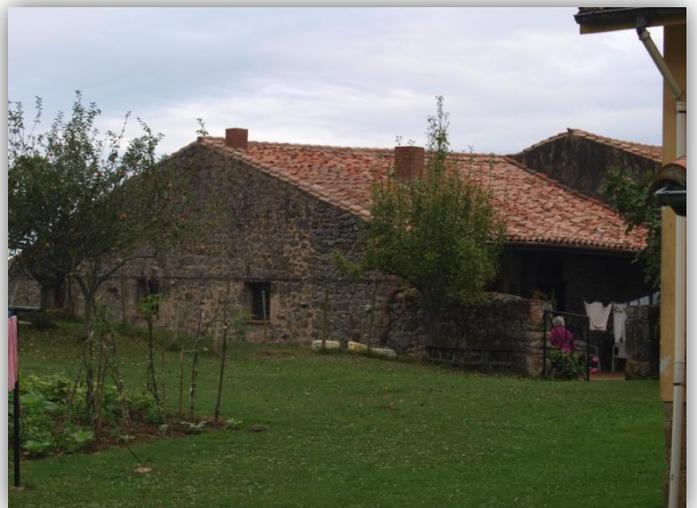
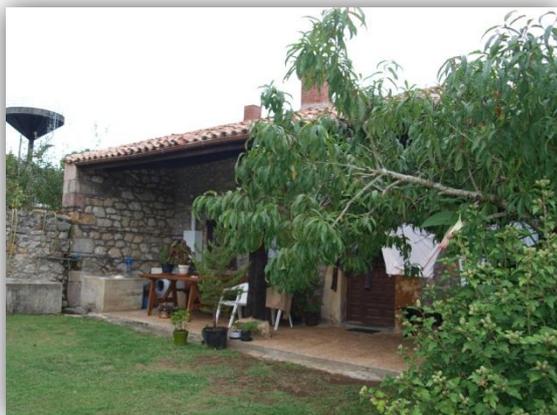
DOCUMENTACIÓN FOTOGRÁFICA:

DATOS DESCRIPTIVOS		
CLASIFICACIÓN: Zona agrícola	SUP. CATASTRAL DE LA PARCELA: 4.475 m²	
USO ACTUAL: Residencial	USO ORIGINAL: Mixto: Agropecuario-residencial	
AFECCIONES SECTORIALES- TERRITORIALES:		
Ordenación ecológico forestal		
ACCESO E INFRAESTRUCTURAS:		
Acceso por vial asfaltado. Con servicio de abastecimiento, conectada a la red de saneamiento municipal y con suministro eléctrico.		
TIPOLOGÍA: Agrupación en Hilera	ÉPOCA: Primera mitad siglo XX	
SUP. CATASTRAL: Sin datos	SUP. GRÁFICA: 269,92 m²	
ESTADO DE CONSERVACIÓN: Algo deteriorado	VALOR PATRIMONIAL: Etnográfico/cultural	
PLANTA: Rectangular	CUBIERTA: 2 aguas	ALTURA: 1 planta + bajocubierta
DESCRIPCION ARQUITECTÓNICA:		
<p>Edificación que se desarrolla principalmente en una planta y el bajo cubierta. Su planta es rectangular, su volumetría es sencilla con una cubierta a dos aguas asimétrica con el faldón trasero de gran longitud. Destaca en su entrada un espacio semicubierto que funciona a modo de solana en planta baja, en este punto se encuentra el acceso. Sus muros portantes son de mampostería de piedra dejando los sillares para los esquineros. El material de cobertura de la cubierta es la clásica teja cerámica árabe roja. Algunos de sus fachadas aparecen revocadas y pintadas de blanco.</p>

DATOS DE LAS INTERVENCIÓN:
<p>Estos apartados no son vinculantes, prevaleciendo la aplicación y cumplimiento del planteamiento territorial de la legislación sectorial aplicable.</p>
RECOMENDACIÓN DE MATERIALES:
<p>Se deberán emplear los materiales propios del entorno rural de Ruiloba: Utilización de revocos y capas de mortero de colores tradicionales en las fachadas, serán acordes con el entorno y en tonos claros. Conservación y renovación del material clásico de cobertura como es la teja cerámica árabe, con predominio de su variante rojiza. Las carpinterías tendrán un acabado tanto material como visual acorde del material tradicional de uso como es la madera. Se podrá usar la carpintería metálica o de PVC siempre que se respete la premisa anterior.</p>
OBSERVACIONES:
<p>Se recomienda revocar y pintar algunas de las fachadas más desfavorables para no perder propiedades higrotérmicas.</p>

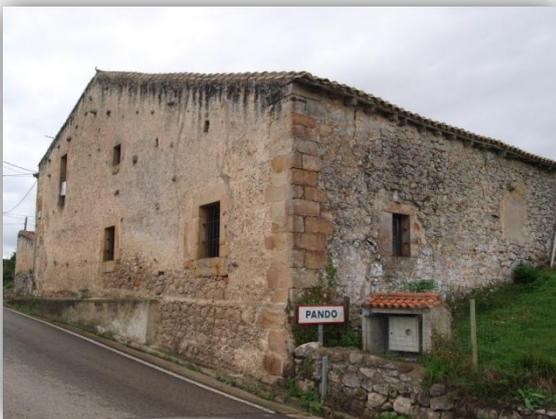
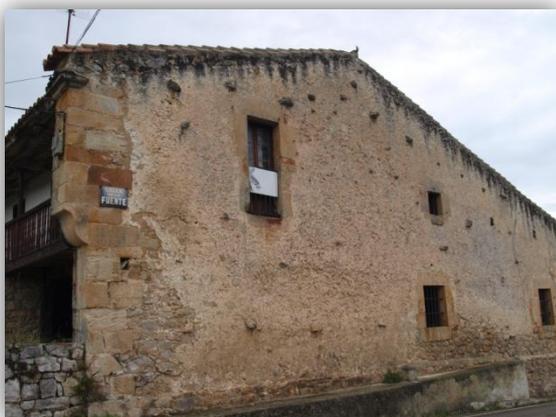
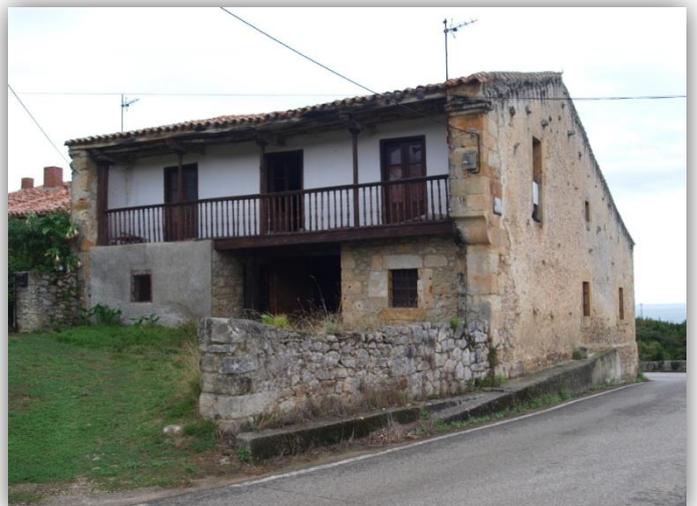
DOCUMENTACIÓN FOTOGRÁFICA:

DATOS DESCRIPTIVOS		
CLASIFICACIÓN: Zona agrícola	SUP. CATASTRAL DE LA PARCELA: 372 m²	
USO ACTUAL: Residencial	USO ORIGINAL: Mixto: Agropecuario-residencial	
AFECCIONES SECTORIALES- TERRITORIALES:		
Ordenación ecológico forestal		
ACCESO E INFRAESTRUCTURAS:		
Acceso por vial asfaltado. Con servicio de abastecimiento, conectada a la red de saneamiento municipal y con suministro eléctrico.		
TIPOLOGÍA: Agrupación en hilera. Casa montañesa	ÉPOCA: Primera mitad siglo XX	
SUP. CATASTRAL: Sin datos	SUP. GRÁFICA: 386,02 m²	
ESTADO DE CONSERVACIÓN: Algo deteriorado	VALOR PATRIMONIAL: Etnográfico/cultural	
PLANTA: Rectangular	CUBIERTA: 2 aguas	ALTURA: 2 plantas + bajocubierta
DESCRIPCION ARQUITECTÓNICA:		
<p>Está adosada a una edificación por uno de sus hastiales, el otro linda con un vial. Su frente de fachada principal es el común utilizado en la típica casa montañesa. Su planta es rectangular de dos alturas y bajo cubierta, siendo la cubierta asimétrica y uno de los faldones mucho más largo que el otro. Dispone de un entramado de madera que sustenta la teja cerámica árabe. En planta baja se utilizaba como cuadra. Su ejecución se hace mediante muros de carga de mampostería y sillares en las esquinas. Los huecos son en general pequeños, destacando los que se encuentran en la fachada principal que son mayores. La solana es a base de un entramado de madera y el paño que se retranquea se revoca y se pinta de blanco, el resto de alzados des deja la piedra vista.</p>

DATOS DE LAS INTERVENCIÓN:
Estos apartados no son vinculantes, prevaleciendo la aplicación y cumplimiento del planteamiento territorial de la legislación sectorial aplicable.
RECOMENDACIÓN DE MATERIALES:
<p>Se deberán emplear los materiales propios del entorno rural de Ruiloba:</p> <p>Utilización de revocos y capas de mortero de colores tradicionales en las fachadas, serán acordes con el entorno y en tonos claros. Conservación y renovación del material clásico de cobertura como es la teja cerámica árabe, con predominio de su variante rojiza. Las carpinterías tendrán un acabado tanto material como visual acorde del material tradicional de uso como es la madera. Se podrá usar la carpintería metálica o de PVC siempre que se respete la premisa anterior.</p>
OBSERVACIONES:
<p>Se recomienda la consolidación de los muros de carga y sobre todo del entramado de madera de la cubierta para evitar pequeños desplomes.</p>

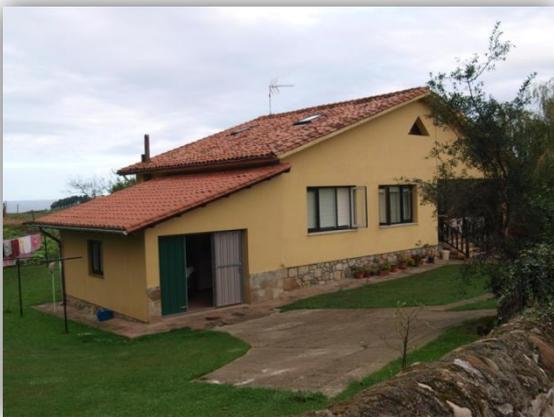
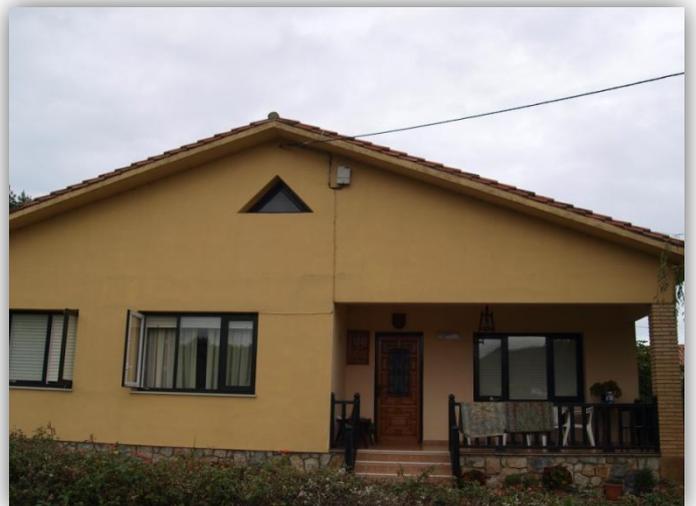
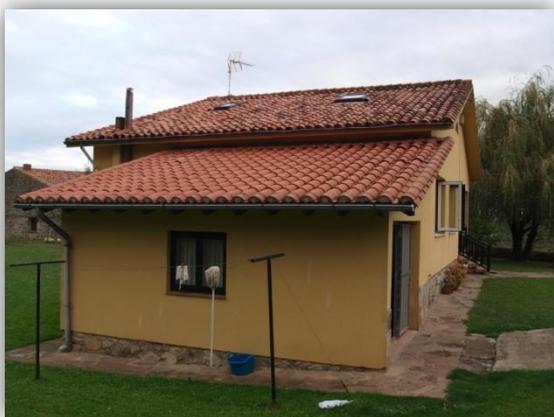
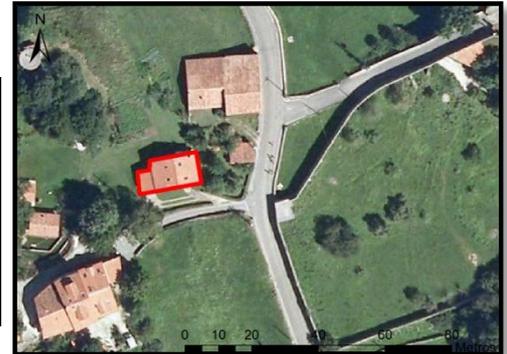
DOCUMENTACIÓN FOTOGRÁFICA:

DATOS DESCRIPTIVOS		
CLASIFICACIÓN: Zona agrícola	SUP. CATASTRAL DE LA PARCELA: 3.676 m²	
USO ACTUAL: Residencial	USO ORIGINAL: Residencial	
AFECCIONES SECTORIALES- TERRITORIALES:		
Ordenación ecológico forestal		
ACCESO E INFRAESTRUCTURAS:		
Acceso por vial asfaltado. Con servicio de abastecimiento, conectada a la red de saneamiento municipal y con suministro eléctrico.		
TIPOLOGÍA: Casa rural	ÉPOCA: 1973	
SUP. CATASTRAL: 103 m²	SUP. GRÁFICA: 263,69 m²	
ESTADO DE CONSERVACIÓN: Adecuado	VALOR PATRIMONIAL: Etnográfico/cultural	
PLANTA: Rectangular	CUBIERTA: 2 aguas	ALTURA: 1 planta + bajocubierta
DESCRIPCION ARQUITECTÓNICA:		
<p>Edificación destinada a uso residencial, su planta en rectangular compuesta por dos cuerpos la vivienda y otro volumen anexo en uno de los laterales que es la cochera. La volumetría es sencilla de una sola planta más bajo cubierta, el volumen principal tiene una cubierta a dos aguas simétrica y el otro tiene una cubierta a un agua ligeramente a distinta altura. Se incorporan materiales y sistemas constructivos modernos como es el hormigón o el PVC para las carpinterías. Sus fachadas están revocadas y pintadas de blanco menos la zona del forjado sanitario que se deja revestido por piedra. El acceso se hace salvando un pequeño desnivel y a través de un espacio semicubierto. En cuanto a los huecos destacan unos lucernarios en cubierta, y en el acceso un vano en forma triangular y dos ventanales. El espacio anexo dispone de ventanuco y un portón.</p>

DATOS DE LAS INTERVENCIÓN:
<p>Estos apartados no son vinculantes, prevaleciendo la aplicación y cumplimiento del planteamiento territorial de la legislación sectorial aplicable.</p>
RECOMENDACIÓN DE MATERIALES:
<p>Se deberán emplear los materiales propios del entorno rural de Ruiloba: Utilización de revocos y capas de mortero de colores tradicionales en las fachadas, serán acordes con el entorno y en tonos claros. Conservación y renovación del material clásico de cobertura como es la teja cerámica árabe, con predominio de su variante rojiza. Las carpinterías tendrán un acabado tanto material como visual acorde del material tradicional de uso como es la madera. Se podrá usar la carpintería metálica o de PVC siempre que se respete la premisa anterior.</p>
OBSERVACIONES:
<p>Se recomienda la eliminación de los elementos disconformes con los existentes y no propios de la arquitectura popular. Se mantendrán los muros de cierre de la parcela.</p>

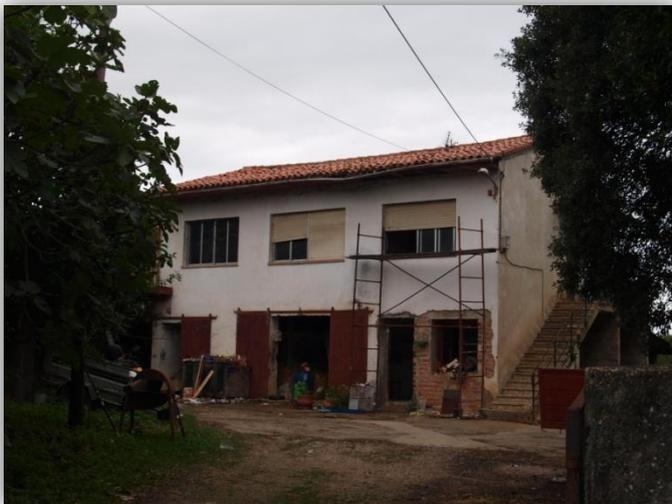
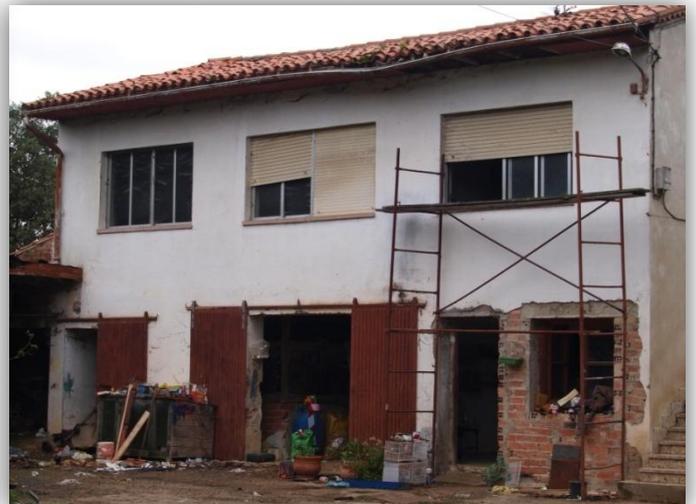
DOCUMENTACIÓN FOTOGRÁFICA:

DATOS DESCRIPTIVOS		
CLASIFICACIÓN: Zona agrícola	SUP. CATASTRAL DE LA PARCELA: 1.296 m²	
USO ACTUAL: Mixto: Agropecuario-residencial	USO ORIGINAL: Mixto: Agropecuario-residencial	
AFECCIONES SECTORIALES- TERRITORIALES:		
Ordenación ecológico forestal		
ACCESO E INFRAESTRUCTURAS:		
Acceso por vial asfaltado. Con servicio de abastecimiento, conectada a la red de saneamiento municipal y con suministro eléctrico.		
TIPOLOGÍA: Casa cuadra	ÉPOCA: 1981	
SUP. CATASTRAL: 94 m²	SUP. GRÁFICA: 249,38 m²	
ESTADO DE CONSERVACIÓN: Algo deteriorado	VALOR PATRIMONIAL: Etnográfico/cultural	
PLANTA: Rectangular	CUBIERTA: 2 aguas	ALTURA: 2 plantas + bajocubierta
DESCRIPCION ARQUITECTÓNICA:		
<p>Construcción compuesta por dos plantas, la forma de la planta es ligeramente rectangular. Tiene dos partes, la cuadra en planta baja y la vivienda en planta primera, que se accede a través de una escalera por uno de los hastiales. Su concepción formal es muy sencilla, la cubierta es a dos aguas y utiliza la teja cerámica árabe roja como material de cobertura. Sus fachadas son de fábrica de ladrillo revocadas y pintadas de blanco. En cuanto a sus huecos se distinguen los que se destinan las actividades agropecuarias, generalmente portones, de los que existen en la zona de viviendas que son ventanales rectangulares. Próximo existen otras construcciones que sirve como almacén.</p>

DATOS DE LAS INTERVENCIÓN:
<p>Estos apartados no son vinculantes, prevaleciendo la aplicación y cumplimiento del planteamiento territorial de la legislación sectorial aplicable.</p>
RECOMENDACIÓN DE MATERIALES:
<p>Se deberán emplear los materiales propios del entorno rural de Ruiloba: Utilización de revocos y capas de mortero de colores tradicionales en las fachadas, serán acordes con el entorno y en tonos claros. Conservación y renovación del material clásico de cobertura como es la teja cerámica árabe, con predominio de su variante rojiza. Las carpinterías tendrán un acabado tanto material como visual acorde del material tradicional de uso como es la madera. Se podrá usar la carpintería metálica o de PVC siempre que se respete la premisa anterior.</p>
OBSERVACIONES:
<p>Se recomienda la consolidación de la cubierta para evitar problemas de pequeños desplomes, y que puedan afectar a la evacuación de las aguas pluviales mediante canalones.</p>

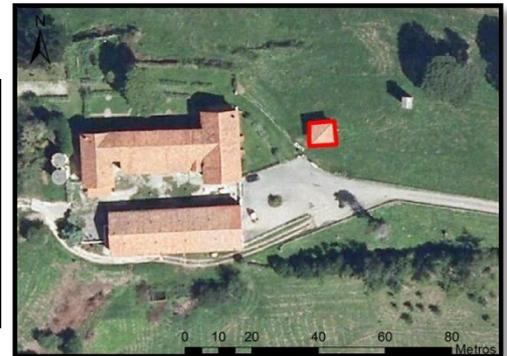
Nº EDIFICACIÓN: 7.7	Nº DE PLANO: 4 hoja 1	
NÚCLEO:	Pando	
LOCALIZACIÓN :	Haces	
IDENT. CATASTRAL (PARCELA):	Polígono: x	Parcela: xxx
IDENT. CATASTRAL (EDIFICACIÓN):	xxxxxxxxxx	
COORDENADAS UTM:	X: 397.247	Y: 4.804.409

DATOS DESCRIPTIVOS		
CLASIFICACIÓN: Zona agrícola	SUP. CATASTRAL DE LA PARCELA: 5.581 m²	
USO ACTUAL: Agropecuario	USO ORIGINAL: Agropecuario	
AFECCIONES SECTORIALES- TERRITORIALES:		
Modelo tradicional		
ACCESO E INFRAESTRUCTURAS:		
Acceso por vial asfaltado. Sin servicio de abastecimiento, saneamiento ni suministro eléctrico.		
TIPOLOGÍA: Otros. Hórreo	ÉPOCA: Primera mitad siglo XX	
SUP. CATASTRAL: Sin datos	SUP. GRÁFICA: 48,49 m²	
ESTADO DE CONSERVACIÓN: Algo deteriorado	VALOR PATRIMONIAL: Etnográfico/cultural	
PLANTA: Cuadrada	CUBIERTA: 4 aguas	ALTURA: 1 planta
DESCRIPCION ARQUITECTÓNICA:		
<p>Es una construcción vinculada con las actividades agrícolas, sirve para guardar la cosecha y protegerla de la humedad y de los pequeños depredadores. Constructivamente los materiales empleados son la madera, la piedra y la teja. Su planta es cuadrada cuya base reposa sobre unos pilares o bases de piedra, llamados pegollos o pegotes. El tejado es a cuatro aguas, con teja árabe de color rojo. Dispones una serie de ventanucos a lo largo de los muros, que se revocan y se pintan de blanco, con unas líneas rojas que marcan los esquineros y los huecos.</p>

DATOS DE LAS INTERVENCIÓN:
<p>Estos apartados no son vinculantes, prevaleciendo la aplicación y cumplimiento del planteamiento territorial de la legislación sectorial aplicable.</p>
RECOMENDACIÓN DE MATERIALES:
<p>Se deberán emplear los materiales propios del entorno rural de Ruiloba: Utilización de revocos y capas de mortero de colores tradicionales en las fachadas, serán acordes con el entorno y en tonos claros. Conservación y renovación del material clásico de cobertura como es la teja cerámica árabe, con predominio de su variante rojiza. Las carpinterías tendrán un acabado tanto material como visual acorde del material tradicional de uso como es la madera. Se podrá usar la carpintería metálica o de PVC siempre que se respete la premisa anterior.</p>
OBSERVACIONES:
<p>Se recomienda la restitución y mejora del revoco exterior y repintarlo, asimismo se recomienda consolidar las bases para evitar problemas de asentamientos.</p>

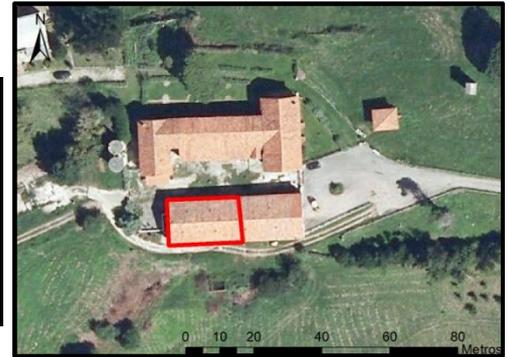
Nº EDIFICACIÓN: 7.8	Nº DE PLANO: 4 hoja 1	
NÚCLEO:	Pando	
LOCALIZACIÓN :	Haces	
IDENT. CATASTRAL (PARCELA):	Polígono: xx	Parcela: xx
IDENT. CATASTRAL (EDIFICACIÓN):	xxxxxx	
COORDENADAS UTM:	X: 397.193	Y: 4.804.379

DATOS DESCRIPTIVOS		
CLASIFICACIÓN: Zona agrícola	SUP. CATASTRAL DE LA PARCELA: 77.623 m²	
USO ACTUAL: Agropecuario	USO ORIGINAL: Agropecuario	
AFECCIONES SECTORIALES- TERRITORIALES:		
Modelo tradicional		
ACCESO E INFRAESTRUCTURAS:		
Acceso por vial asfaltado. Con servicio de abastecimiento, conectada a la red de saneamiento municipal y con suministro eléctrico.		
TIPOLOGÍA: Edificación agropecuaria	ÉPOCA: Segunda mitad siglo XX	
SUP. CATASTRAL: Sin datos	SUP. GRÁFICA: 624 m²	
ESTADO DE CONSERVACIÓN: Muy deteriorado	VALOR PATRIMONIAL: Etnográfico/cultural	
PLANTA: Rectangular	CUBIERTA: 2 aguas	ALTURA: 2 plantas
DESCRIPCION ARQUITECTÓNICA:		
<p>Estabulación de grandes dimensiones destinada a actividades agropecuarias Su planta es rectangular, y su acceso es por uno de los hastiales que se lee "haces". Sus alturas varían desde ambos frentes, uno de ellos tienen el acceso a la zona de pajar o espacio para albergar materiales y otros enseres que destaca por una serie de portones de grandes dimensiones dispuestos linealmente, y la parte de baja con unos ventanales correderos. En el otro lado solamente están dos líneas de ventanales correderos. Su construcción utiliza materiales modernos como el hormigón y chapas metálicas. La cubierta es a dos aguas simétrica con teja cerámica árabe roja como material de cobertura. Las fachadas son de fábrica de ladrillo revocadas y pintadas de blanco.</p>

DATOS DE LAS INTERVENCIÓN:
<p>Estos apartados no son vinculantes, prevaleciendo la aplicación y cumplimiento del planteamiento territorial de la legislación sectorial aplicable.</p>
RECOMENDACIÓN DE MATERIALES:
<p>Se deberán emplear los materiales propios del entorno rural de Ruiloba: Utilización de revocos y capas de mortero de colores tradicionales en las fachadas, serán acordes con el entorno y en tonos claros. Conservación y renovación del material clásico de cobertura como es la teja cerámica árabe, con predominio de su variante rojiza. Las carpinterías tendrán un acabado tanto material como visual acorde del material tradicional de uso como es la madera. Se podrá usar la carpintería metálica o de PVC siempre que se respete la premisa anterior.</p>
OBSERVACIONES:
<p>Se eliminará la vegetación que aparece en la cubierta y que es notable en algunos puntos de los aleros, asimismo se recomienda retejar aquellas piezas defectuosas. Se recomienda revocar y consolidar las fábricas de ladrillo para mejorar su aspecto final y sus propiedades higrotérmicas.</p>

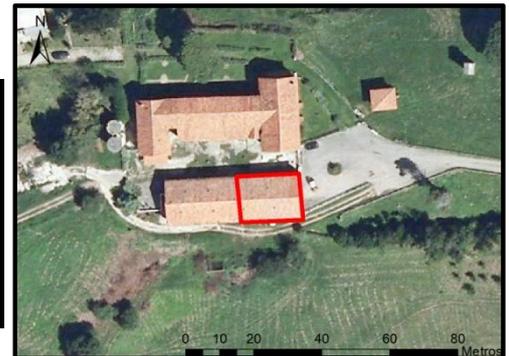
Nº EDIFICACIÓN: 7.9	Nº DE PLANO: 4 hoja 1	
NÚCLEO:	Pando	
LOCALIZACIÓN :	Haces	
IDENT. CATASTRAL (PARCELA):	Polígono: xx	Parcela: xx
IDENT. CATASTRAL (EDIFICACIÓN):	xxxxxx	
COORDENADAS UTM:	X: 397.214	Y: 4.804.380

DATOS DESCRIPTIVOS		
CLASIFICACIÓN: Zona agrícola	SUP. CATASTRAL DE LA PARCELA: 133.340 m²	
USO ACTUAL: Agropecuario	USO ORIGINAL: Agropecuario	
AFECCIONES SECTORIALES- TERRITORIALES:		
Modelo tradicional		
ACCESO E INFRAESTRUCTURAS:		
Acceso por vial asfaltado. Con servicio de abastecimiento, conectada a la red de saneamiento municipal y con suministro eléctrico.		
TIPOLOGÍA: Edificación agropecuaria	ÉPOCA: segunda mitad siglo XX	
SUP. CATASTRAL: Sin datos	SUP. GRÁFICA: 464 m²	
ESTADO DE CONSERVACIÓN: Muy deteriorado	VALOR PATRIMONIAL: Etnográfico/cultural	
PLANTA: Rectangular	CUBIERTA: 2 aguas	ALTURA: 2 plantas
DESCRIPCION ARQUITECTÓNICA:		
<p>Se trata de la parte derecha de la gran estabulación, dispone de un acceso independiente mediante un portón en mitad de uno de los lados longitudinales Su planta es rectangular y continua con las directrices constructivas y compositivas de todo el volumen. Sus alturas varían desde ambos frentes, uno de ellos tienen el acceso a la zona de pajar o espacio para albergar materiales y otros enseres que destaca por una serie de portones de grandes dimensiones dispuestos linealmente, y la parte de baja con unos ventanales correderos. En el otro lado solamente están dos líneas de ventanales correderos. Su construcción utiliza materiales modernos como el hormigón y chapas metálicas. La cubierta es a dos aguas simétrica con teja cerámica árabe roja como material de cobertura. Las fachadas son de fábrica de ladrillo revocadas y pintadas de blanco.</p>

DATOS DE LAS INTERVENCIÓN:
Estos apartados no son vinculantes, prevaleciendo la aplicación y cumplimiento del planteamiento territorial de la legislación sectorial aplicable.
RECOMENDACIÓN DE MATERIALES:
<p>Se deberán emplear los materiales propios del entorno rural de Ruiloba: Utilización de revocos y capas de mortero de colores tradicionales en las fachadas, serán acordes con el entorno y en tonos claros. Conservación y renovación del material clásico de cobertura como es la teja cerámica árabe, con predominio de su variante rojiza. Las carpinterías tendrán un acabado tanto material como visual acorde del material tradicional de uso como es la madera. Se podrá usar la carpintería metálica o de PVC siempre que se respete la premisa anterior.</p>
OBSERVACIONES:
<p>Se eliminará la vegetación que aparece en la cubierta y que es notable en algunos puntos de los aleros, asimismo se recomienda retejar aquellas piezas defectuosas. Se recomienda revocar y consolidar las fábricas de ladrillo para mejorar su aspecto final y sus propiedades higrotérmicas.</p>

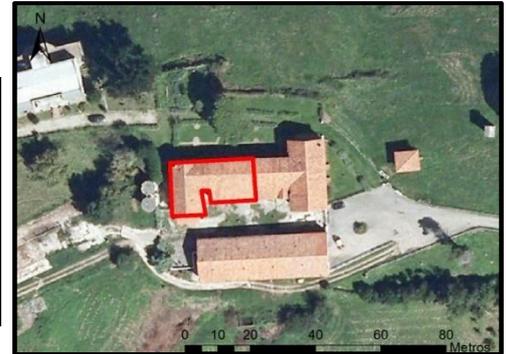
Nº EDIFICACIÓN: 7.10	Nº DE PLANO: 4 hoja 1	
NÚCLEO:	Pando	
LOCALIZACIÓN :	La Vega	
IDENT. CATASTRAL (PARCELA):	Polígono: x	Parcela: xxx
IDENT. CATASTRAL (EDIFICACIÓN):	xxxxx	
COORDENADAS UTM:	X: 397.187	Y: 4.804.403

DATOS DESCRIPTIVOS		
CLASIFICACIÓN: Zona agrícola	SUP. CATASTRAL DE LA PARCELA: 8.987 m²	
USO ACTUAL: Agropecuario	USO ORIGINAL: Agropecuario	
AFECCIONES SECTORIALES- TERRITORIALES:		
Modelo tradicional		
ACCESO E INFRAESTRUCTURAS:		
Acceso por vial asfaltado. Con servicio de abastecimiento, conectada a la red de saneamiento municipal y con suministro eléctrico.		
TIPOLOGÍA: Edificación agropecuaria	ÉPOCA: 1940	
SUP. CATASTRAL: 490 m²	SUP. GRÁFICA: 920 m²	
ESTADO DE CONSERVACIÓN: Algo deteriorado	VALOR PATRIMONIAL: Etnográfico/cultural	
PLANTA: Rectangular	CUBIERTA: 2 aguas	ALTURA: 2 plantas + bajocubierta
DESCRIPCION ARQUITECTÓNICA:		
<p>Conjunto formado por una serie de edificaciones que forman en planta una especie de U con el cuerpo central más alargado y con unos de los brazos que es mayor que el otro. En este caso la edificación corresponde con el brazo más corto, que está situada junto a unos silos. Se caracteriza por su sencillez volumétrica y constructiva, sus muros son portantes de mampostería de piedra y sillería en los esquineros. Tiende dos alturas más bajo cubierta, su cubierta está sustentada por un entramado de madera sobre el que se coloca la clásica teja cerámica árabe roja. Destaca un espacio semicubierto en unos de los hastiales delanteros con una cubierta a un agua. Existen variedad de huecos, portones en planta baja, ventanales en planta primera o vanos singulares como en los espacios de bajo cubierta.</p>

DATOS DE LAS INTERVENCIÓN:
<p>Estos apartados no son vinculantes, prevaleciendo la aplicación y cumplimiento del planteamiento territorial de la legislación sectorial aplicable.</p>
RECOMENDACIÓN DE MATERIALES:
<p>Se deberán emplear los materiales propios del entorno rural de Ruiloba: Utilización de revocos y capas de mortero de colores tradicionales en las fachadas, serán acordes con el entorno y en tonos claros. Conservación y renovación del material clásico de cobertura como es la teja cerámica árabe, con predominio de su variante rojiza. Las carpinterías tendrán un acabado tanto material como visual acorde del material tradicional de uso como es la madera. Se podrá usar la carpintería metálica o de PVC siempre que se respete la premisa anterior.</p>
OBSERVACIONES:
<p>Se recomienda la consolidación de la cubierta reforzando el entramado de madera que la sustenta, asimismo se recomienda la sustitución de piezas cerámicas que estén dañadas y limpiar las que tengan vegetación.</p>

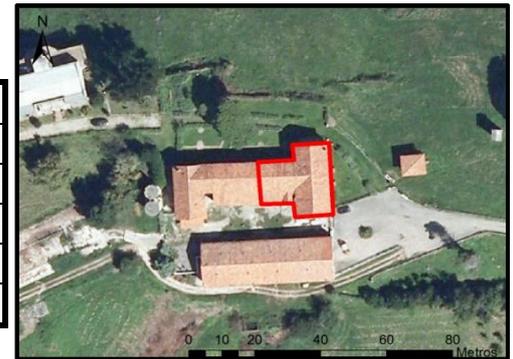
Nº EDIFICACIÓN: 7.11	Nº DE PLANO: 4 hoja 1	
NÚCLEO:	Pando	
LOCALIZACIÓN :	La Vega	
IDENT. CATASTRAL (PARCELA):	Polígono: xx	Parcela: xxx
IDENT. CATASTRAL (EDIFICACIÓN):	xxxxxxxxxx	
COORDENADAS UTM:	X: 397.214	Y: 4.804.402

DATOS DESCRIPTIVOS		
CLASIFICACIÓN: Zona agrícola	SUP. CATASTRAL DE LA PARCELA: 732 m²	
USO ACTUAL: Mixto: Agropecuario-residencial	USO ORIGINAL: Mixto: Agropecuario-residencial	
AFECCIONES SECTORIALES- TERRITORIALES:		
Modelo tradicional		
ACCESO E INFRAESTRUCTURAS:		
Acceso por vial asfaltado. Con servicio de abastecimiento, conectada a la red de saneamiento municipal y con suministro eléctrico.		
TIPOLOGÍA: Edificación agropecuaria	ÉPOCA: 1940	
SUP. CATASTRAL: 527 m²	SUP. GRÁFICA: 1.011 m²	
ESTADO DE CONSERVACIÓN: Algo deteriorado	VALOR PATRIMONIAL: Etnográfico/cultural	
PLANTA: Rectangular	CUBIERTA: 2 aguas	ALTURA: 2 plantas + bajocubierta
DESCRIPCION ARQUITECTÓNICA:		
<p>Edificación que forma parte de un conjunto que forman en planta una especie de U con el cuerpo central más alargado y con unos de los brazos que es mayor que el otro. En este caso la construcción corresponde con el brazo más largo, que está situado a la derecha. Su aspecto formal destaca por la sencillez volumétrica y constructiva, sus muros son portantes de mampostería de piedra y sillería en los esquineros. Tiende dos alturas más bajo cubierta, su cubierta está sustentada por un entramado de madera sobre el que se coloca la clásica teja cerámica árabe roja. Destaca una terraza de madera sustentada por dos pilares de madera en unos de los hastiales. Existen variedad de huecos, portones en planta baja, ventanales regulares y lineales en planta primera o vanos singulares como en los espacios de bajo cubierta.</p>

DATOS DE LAS INTERVENCIÓN:
Estos apartados no son vinculantes, prevaleciendo la aplicación y cumplimiento del planteamiento territorial de la legislación sectorial aplicable.
RECOMENDACIÓN DE MATERIALES:
<p>Se deberán emplear los materiales propios del entorno rural de Ruiloba: Utilización de revocos y capas de mortero de colores tradicionales en las fachadas, serán acordes con el entorno y en tonos claros. Conservación y renovación del material clásico de cobertura como es la teja cerámica árabe, con predominio de su variante rojiza. Las carpinterías tendrán un acabado tanto material como visual acorde del material tradicional de uso como es la madera. Se podrá usar la carpintería metálica o de PVC siempre que se respete la premisa anterior.</p>
OBSERVACIONES:
<p>Se recomienda la consolidación de la cubierta reforzando el entramado de madera que la sustenta, asimismo se recomienda la sustitución de piezas cerámicas que estén dañadas y limpiar las que tengan vegetación</p>

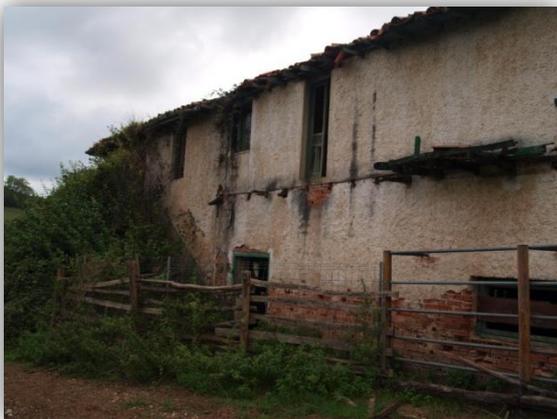
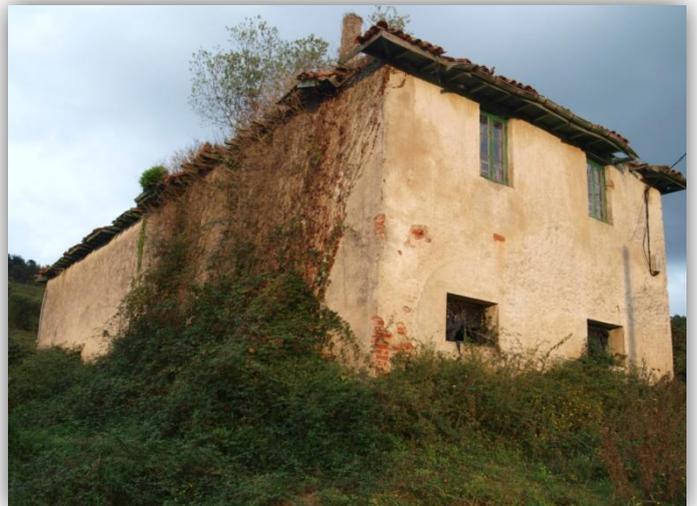
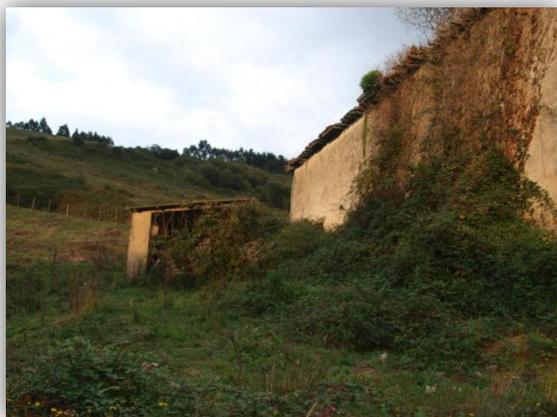
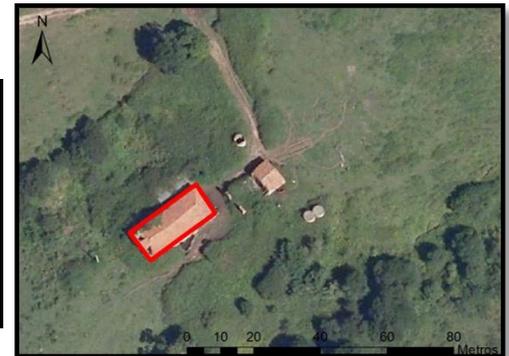
DOCUMENTACIÓN FOTOGRÁFICA:

DATOS DESCRIPTIVOS		
CLASIFICACIÓN: Zona de protección forestal		SUP. CATASTRAL DE LA PARCELA: 302.531 m²
USO ACTUAL: Mixto: Agropecuario-residencial		USO ORIGINAL: Mixto: Agropecuario-residencial
AFECCIONES SECTORIALES- TERRITORIALES:		
Ordenación ecológico forestal		
ACCESO E INFRAESTRUCTURAS:		
Acceso por pista de grava/hormigón y tramo final por senda en tierra. Con servicio de abastecimiento y con suministro eléctrico.		
TIPOLOGÍA: Casa cuadra	ÉPOCA: Primera mitad siglo XX	
SUP. CATASTRAL: Sin datos	SUP. GRÁFICA: 548,16 m²	
ESTADO DE CONSERVACIÓN: Amenaza ruina	VALOR PATRIMONIAL: Etnográfico/cultural	
PLANTA: Rectangular	CUBIERTA: 4 aguas	ALTURA: 2 plantas
DESCRIPCION ARQUITECTÓNICA:		
<p>Edificación de planta rectangular de composición y ejecución sencilla. Actualmente su estado de conservación es malo, con presencia de abundante vegetación e importantes desplomes en la cubierta. La parte delantera de la casa se dedica a un uso residencial y la parte trasera a actividades agropecuarias. Su cubierta es a cuatro aguas, formada por un entramado de madera y con un acabado de teja cerámica árabe. Sus muros son de carga de fábrica de ladrillo y aparecen revocados por una capa de mortero exterior. Los huecos que se abren son pocos, destacando en la parte trasera el acceso al pajar en planta primera y el vano de medio punto de entrada a la cuadra.</p>

DATOS DE LAS INTERVENCIÓN:
<p>Estos apartados no son vinculantes, prevaleciendo la aplicación y cumplimiento del planteamiento territorial de la legislación sectorial aplicable.</p>
RECOMENDACIÓN DE MATERIALES:
<p>Se deberán emplear los materiales propios del entorno rural de Ruiloba: Utilización de revocos y capas de mortero de colores tradicionales en las fachadas, serán acordes con el entorno y en tonos claros. Conservación y renovación del material clásico de cobertura como es la teja cerámica árabe, con predominio de su variante rojiza. Las carpinterías tendrán un acabado tanto material como visual acorde del material tradicional de uso como es la madera. Se podrá usar la carpintería metálica o de PVC siempre que se respete la premisa anterior.</p>
OBSERVACIONES:
<p>Debido a su estado de conservación, se recomienda levantar una cubierta manteniendo la pendiente de los hastiales y siguiendo la tipología y materiales constructivos tradicionales, asimismo se eliminará la maleza que invade los muros y cubierta.</p>

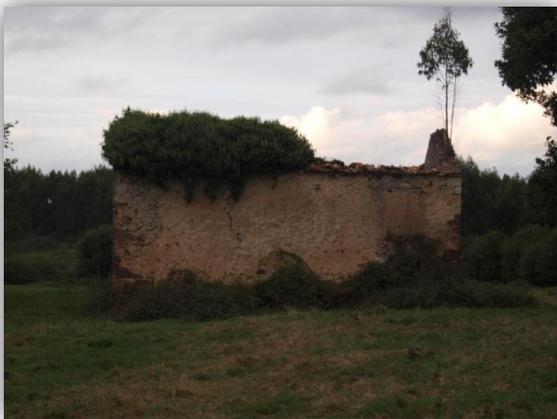
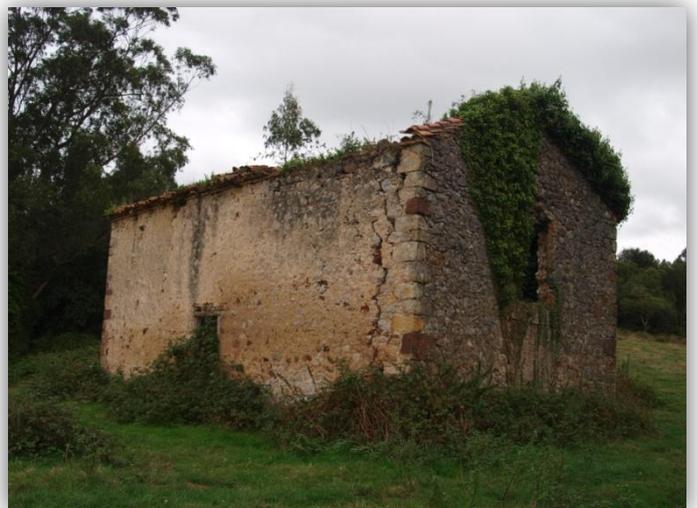
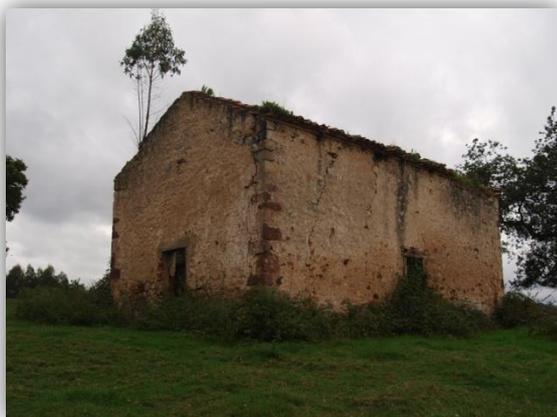
DATOS GENERALES		
Nº EDIFICACIÓN: 7.14		PLANO: 4 hoja 3
NÚCLEO: Pando	LOCALIZACIÓN: Gandaria	
IDENTIFICACIÓN CATASTRAL: XXXXXXXXXXXXXX	POLÍGONO: XX	PARCELA: XX

DATOS DESCRIPTIVOS		
CLASIFICACIÓN: Zona de protección forestal		SUP. CATASTRAL DE LA PARCELA: 302.531 m²
USO ACTUAL: Agropecuario		USO ORIGINAL: Agropecuario
AFECCIONES SECTORIALES- TERRITORIALES:		
Modelo tradicional		
ACCESO E INFRAESTRUCTURAS:		
Acceso por pista de grava/hormigón y tramo final por senda en tierra. Sin servicio de abastecimiento, saneamiento ni suministro eléctrico.		
TIPOLOGÍA: Cabaña	ÉPOCA: Primera mitad siglo XX	
SUP. CATASTRAL: Sin datos	SUP. GRÁFICA: 96,13 m²	
ESTADO DE CONSERVACIÓN: Amenaza ruina	VALOR PATRIMONIAL: Etnográfico/cultural	
PLANTA: Rectangular	CUBIERTA: 2 aguas	ALTURA: 1 planta
DESCRIPCION ARQUITECTÓNICA:		
<p>Invernal de planta rectangular y alargada. La conservación es mala, estando su cubierta desplomado y con numerosas grietas en sus muros. Su cubierta es simétrica a dos aguas formada por un entramado de madera y revestida con teja cerámica árabe de color rojo. Los muros son de carga de mampostería, con esquinales de sillería, partes de ellos están revocados y rejunteados. Apenas tiene huecos, en el hastial principal tenemos el acceso a la planta baja, en uno de los muros longitudinales hay una abertura para acceder al establo. En la parte trasera se encuentra el vano del pajar que no está a ras de suelo.</p>

DATOS DE LAS INTERVENCIÓN:
<p>Estos apartados no son vinculantes, prevaleciendo la aplicación y cumplimiento del planteamiento territorial de la legislación sectorial aplicable.</p>
<p>RECOMENDACIÓN DE MATERIALES:</p> <p>Se deberán emplear los materiales propios del entorno rural de Ruiloba: Utilización de revocos y capas de mortero de colores tradicionales en las fachadas, serán acordes con el entorno y en tonos claros. Conservación y renovación del material clásico de cobertura como es la teja cerámica árabe, con predominio de su variante rojiza. Las carpinterías tendrán un acabado tanto material como visual acorde del material tradicional de uso como es la madera. Se podrá usar la carpintería metálica o de PVC siempre que se respete la premisa anterior.</p>
<p>OBSERVACIONES:</p> <p>Se recomienda la consolidación de los muros de carga en especial los longitudinales. Se recomienda levantar una nueva cubierta siguiendo las pautas y las pendientes de los hastiales. Se procederá a la eliminación de la vegetación que invade la construcción.</p>

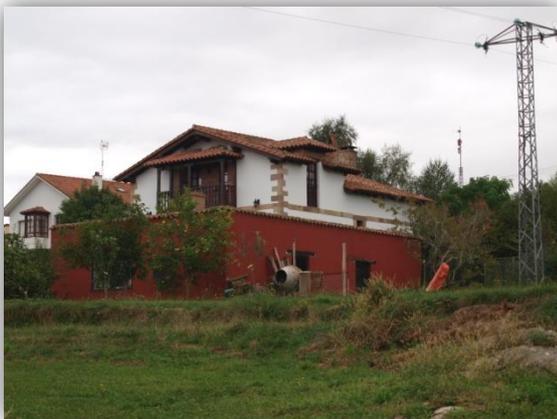
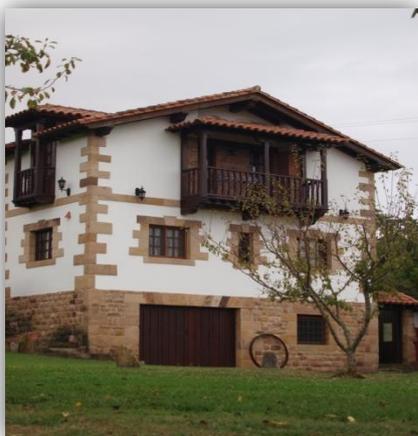
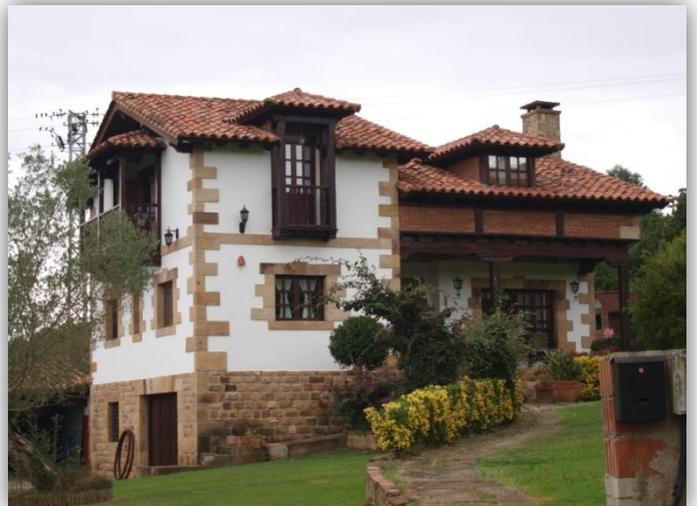
DATOS GENERALES		
Nº EDIFICACIÓN: 7.15		PLANO: 4 hoja 3
NÚCLEO: Pando	LOCALIZACIÓN: Pando	
IDENTIFICACIÓN CATASTRAL: XXXXXXXXXXXX	POLÍGONO: xx	PARCELA: xxx

DATOS DESCRIPTIVOS		
CLASIFICACIÓN: Zona agrícola	SUP. CATASTRAL DE LA PARCELA: 1.900 m²	
USO ACTUAL: Residencial	USO ORIGINAL: Residencial	
AFECCIONES SECTORIALES- TERRITORIALES:		
Modelo tradicional		
ACCESO E INFRAESTRUCTURAS:		
Acceso por vial asfaltado. Con servicio de abastecimiento, conectada a la red de saneamiento municipal y con suministro eléctrico.		
TIPOLOGÍA: Casa rural	ÉPOCA: Segunda mitad siglo XX	
SUP. CATASTRAL: Sin datos	SUP. GRÁFICA: 390 m²	
ESTADO DE CONSERVACIÓN: Bueno	VALOR PATRIMONIAL: Etnográfico/cultural	
PLANTA: Rectangular	CUBIERTA: 2 aguas	ALTURA: 3 plantas
DESCRIPCION ARQUITECTÓNICA:		
<p>Edificación compuesta por dos cuerpos que se diferencian por la altura de su cubierta. El conjunto forma una planta rectangular, y recuerda a las estructuras de las casas cuadra. El acceso se sitúa en el volumen que tiene una planta y bajocubierta, se entra a través de un pequeño espacio semicubierto. La otra parte de la vivienda se desarrolla en dos plantas más un espacio para otros usos a nivel del terreno. Los materiales que emplea son acordes con los arquetipos de la construcción popular, son destacados los artesonados de maderas que enmarcan las buhardillas y las balconadas. Además emplea la clásica teja roja para el revestimiento de su cubierta. Los acabados de las fachadas están revocados y pintados de blanco, para los esquineros y recercos se emplea sillares de piedra. Próximo a la vivienda y delimitando la parcela se encuentra una construcción que se utiliza como cochera.</p>

DATOS DE LAS INTERVENCIÓN:
<p>Estos apartados no son vinculantes, prevaleciendo la aplicación y cumplimiento del planteamiento territorial de la legislación sectorial aplicable.</p>
RECOMENDACIÓN DE MATERIALES:
<p>Se deberán emplear los materiales propios del entorno rural de Ruiloba: Utilización de revocos y capas de mortero de colores tradicionales en las fachadas, serán acordes con el entorno y en tonos claros. Conservación y renovación del material clásico de cobertura como es la teja cerámica árabe, con predominio de su variante rojiza. Las carpinterías tendrán un acabado tanto material como visual acorde del material tradicional de uso como es la madera. Se podrá usar la carpintería metálica o de PVC siempre que se respete la premisa anterior.</p>
OBSERVACIONES:
<p>Se recomienda mantener la vegetación arbórea existente en la parcela para conseguir una buena integración, asimismo se eliminarán aquellos elementos disconformes con las pautas de la arquitectura tradicional.</p>

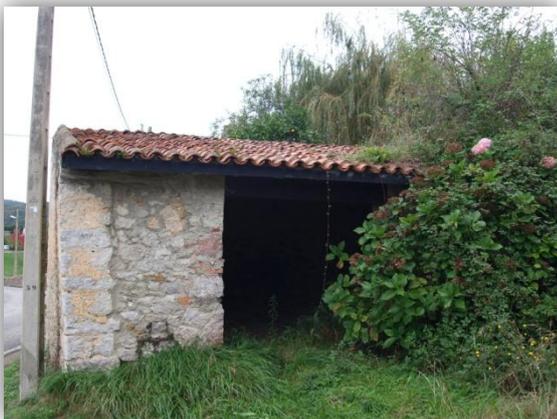
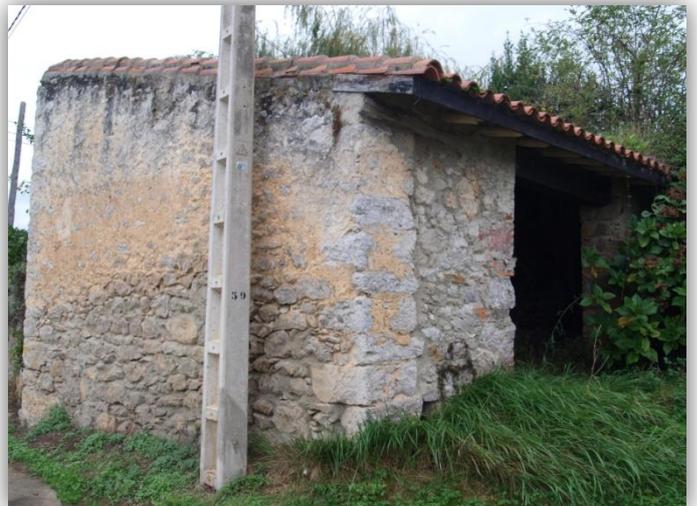
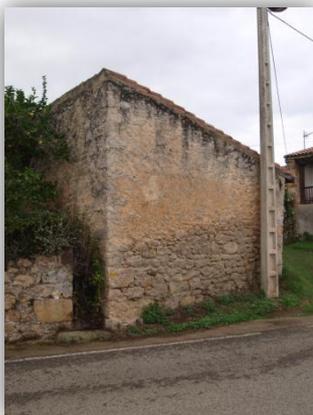
DATOS GENERALES		
Nº EDIFICACIÓN: 7.16		PLANO: 4 hoja 1
NÚCLEO: Pando	LOCALIZACIÓN: Trescastro	
IDENTIFICACIÓN CATASTRAL: xxxxx	POLÍGONO: xx	PARCELA: xx

DATOS DESCRIPTIVOS		
CLASIFICACIÓN: Zona agrícola		SUP. CATASTRAL DE LA PARCELA: 372 m²
USO ACTUAL: Agropecuario		USO ORIGINAL: Agropecuario
AFECCIONES SECTORIALES- TERRITORIALES:		
Ordenación ecológico forestal		
ACCESO E INFRAESTRUCTURAS:		
Acceso por vial asfaltado. Sin servicio de abastecimiento, saneamiento ni suministro eléctrico.		
TIPOLOGÍA: Almacén y garaje	ÉPOCA: Primera mitad siglo XX	
SUP. CATASTRAL: Sin datos	SUP. GRÁFICA: 52,28 m²	
ESTADO DE CONSERVACIÓN: Adecuado	VALOR PATRIMONIAL: No catalogable	
PLANTA: Cuadrada	CUBIERTA: 1 agua	ALTURA: 1 planta
DESCRIPCION ARQUITECTÓNICA:		
Pequeña construcción junto a la carretera que sirve para guardar materiales y utensilios de labranza. Sus muros son de carga de mampostería de piedra y se cubre con teja cerámica árabe sustentado por un entramado de madera. Uno de los frentes no está totalmente cerrado permitiendo el acceso por ese lado.

DATOS DE LAS INTERVENCIÓN:
Estos apartados no son vinculantes, prevaleciendo la aplicación y cumplimiento del planteamiento territorial de la legislación sectorial aplicable.
RECOMENDACIÓN DE MATERIALES:
Se deberán emplear los materiales propios del entorno rural de Ruiloba: Utilización de revocos y capas de mortero de colores tradicionales en las fachadas, serán acordes con el entorno y en tonos claros. Conservación y renovación del material clásico de cobertura como es la teja cerámica árabe, con predominio de su variante rojiza. Las carpinterías tendrán un acabado tanto material como visual acorde del material tradicional de uso como es la madera. Se podrá usar la carpintería metálica o de PVC siempre que se respete la premisa anterior.
OBSERVACIONES:
Se recomienda la conservación en buen estado de todos los sistemas constructivos en especial de la cubierta y los paramentos en contacto con el terreno.
