## **8.- NUCLEO DE RUILOBUCA**

**AYUNTAMIENTO DE RUILOBA**

DATOS GENERALES		
Nº EDIFICACIÓN: <b>8.1</b>		PLANO: <b>4 hoja 3</b>
NÚCLEO: <b>Ruilobuca</b>	LOCALIZACIÓN: <b>Otedo</b>	
IDENTIFICACIÓN CATASTRAL: <b>XXXXXXXXXX</b>	POLÍGONO: <b>x</b>	PARCELA: <b>x</b>

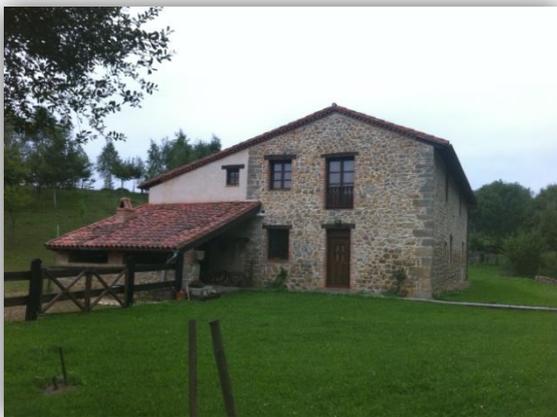
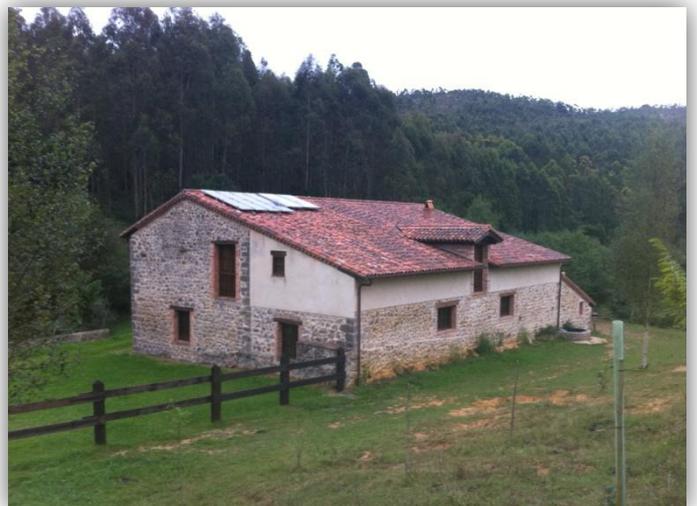
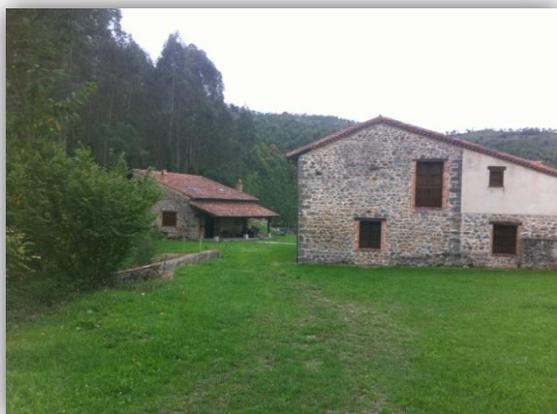
**DOCUMENTACIÓN FOTOGRÁFICA:**

DATOS DESCRIPTIVOS		
CLASIFICACIÓN: <b>Zona de protección forestal</b>		SUP. CATASTRAL DE LA PARCELA: <b>54.421 m<sup>2</sup></b>
USO ACTUAL: <b>Mixto: Agropecuario-residencial</b>		USO ORIGINAL: <b>Agropecuario</b>
AFECCIONES SECTORIALES- TERRITORIALES:		
<b>Modelo tradicional</b>		
ACCESO E INFRAESTRUCTURAS:		
<b>Acceso por pista de grava/hormigón. Con servicio de abastecimiento y con suministro eléctrico.</b>		
TIPOLOGÍA: <b>Cabaña transformada</b>	ÉPOCA: <b>1900</b>	
SUP. CATASTRAL: <b>60 m<sup>2</sup></b>	SUP. GRÁFICA: <b>582,54 m<sup>2</sup></b>	
ESTADO DE CONSERVACIÓN: <b>Bueno</b>	VALOR PATRIMONIAL: <b>Etnográfico/cultural</b>	
PLANTA: <b>Rectangular</b>	CUBIERTA: <b>2 aguas</b>	ALTURA: <b>2 plantas + bajocubierta</b>
DESCRIPCION ARQUITECTÓNICA:		
<p><b>Cabaña que ha sufrido una intervención ampliando su planta y volumetría pero siguiendo las pautas constructivas y formales que marca la arquitectura popular. El nuevo volumen se identifica por tener revocado la planta primera y por un espacio con buhardilla en el muro lateral. La construcción tiene dos alturas con una planta rectangular más un pequeño cuerpo anexo de distinta altura en el hastial de acceso. La cubierta es a dos aguas a simétrica, siendo más largo el faldón con la extensión de la casa. Emplea la madera y la teja cerámica. Los muros son de carga de mampostería de piedra y se abren huecos para un perfecto acoplamiento a las necesidades residenciales. Destaca los dinteles de madera para salvar los vanos.</b></p>

DATOS DE LAS INTERVENCIÓN:
Estos apartados no son vinculantes, prevaleciendo la aplicación y cumplimiento del planteamiento territorial de la legislación sectorial aplicable.
RECOMENDACIÓN DE MATERIALES:
<p><b>Se deberán emplear los materiales propios del entorno rural de Ruiloba:</b></p> <p>Utilización de revocos y capas de mortero de colores tradicionales en las fachadas, serán acordes con el entorno y en tonos claros. Conservación y renovación del material clásico de cobertura como es la teja cerámica árabe, con predominio de su variante rojiza. Las carpinterías tendrán un acabado tanto material como visual acorde del material tradicional de uso como es la madera. Se podrá usar la carpintería metálica o de PVC siempre que se respete la premisa anterior.</p>
OBSERVACIONES:
Su estado de conservación es óptimo, así que se mantendrá en buen estado los sistemas constructivos en especial aquellos paramentos en contacto con el terreno.

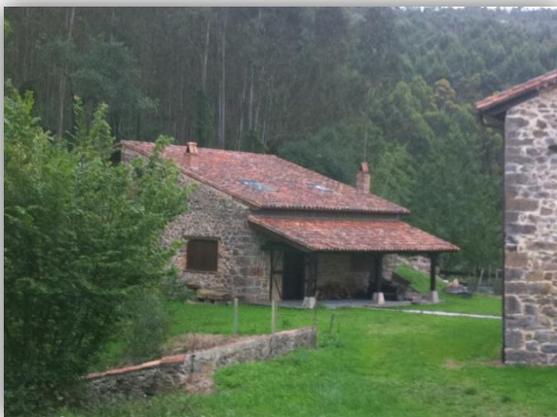
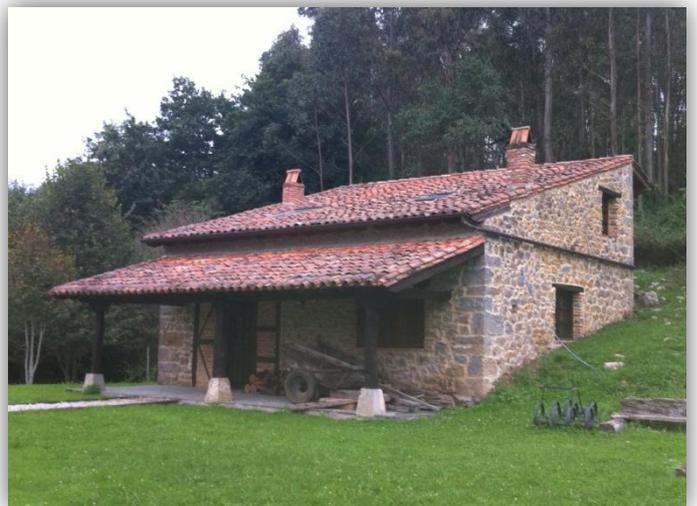
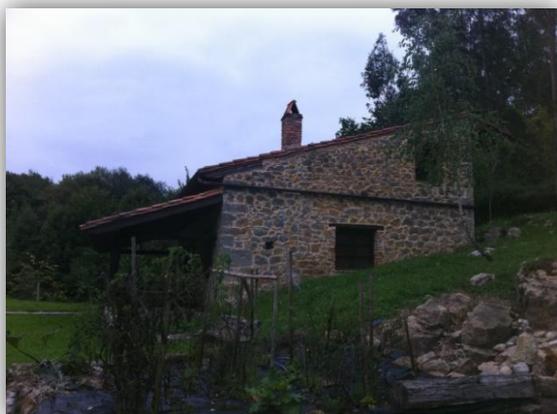
DOCUMENTACIÓN FOTOGRÁFICA:

DATOS DESCRIPTIVOS		
CLASIFICACIÓN: <b>Zona de protección forestal</b>		SUP. CATASTRAL DE LA PARCELA: <b>54.421 m<sup>2</sup></b>
USO ACTUAL: <b>Mixto: Agropecuario-residencial</b>		USO ORIGINAL: <b>Agropecuario</b>
AFECCIONES SECTORIALES- TERRITORIALES:		
<b>Modelo tradicional</b>		
ACCESO E INFRAESTRUCTURAS:		
<b>Acceso por pista de grava/hormigón. Con servicio de abastecimiento y con suministro eléctrico.</b>		
TIPOLOGÍA: <b>Cabaña transformada</b>	ÉPOCA: <b>Primera mitad siglo XX</b>	
SUP. CATASTRAL: <b>Sin datos</b>	SUP. GRÁFICA: <b>191,40 m<sup>2</sup></b>	
ESTADO DE CONSERVACIÓN: <b>Bueno</b>	VALOR PATRIMONIAL: <b>Etnográfico/cultural</b>	
PLANTA: <b>Rectangular</b>	CUBIERTA: <b>1 agua</b>	ALTURA: <b>1 planta + bajocubierta</b>
DESCRIPCIÓN ARQUITECTÓNICA:		
<p><b>Edificación recientemente rehabilitada como demuestra su estado de conservación actual. Su planta es rectangular y tiene una altura más bajo cubierta. El volumen es sencillo, siendo característica la cubierta a un agua de teja cerámica y madera. En muro longitudinal de acceso existe un espacio semicubierto a un agua y sustentado por dos pilares de madera. Su ejecución sigue las líneas de la arquitectura popular de muros de carga de mampostería existiendo pocos huecos. Destaca la presencia de dos chimeneas en la cubierta así como de dos lucernarios para iluminación del interior.</b></p>

DATOS DE LAS INTERVENCIÓN:
<p><b>Estos apartados no son vinculantes, prevaleciendo la aplicación y cumplimiento del planteamiento territorial de la legislación sectorial aplicable.</b></p>
RECOMENDACIÓN DE MATERIALES:
<p><b>Se deberán emplear los materiales propios del entorno rural de Ruiloba:</b>  <b>Utilización de revocos y capas de mortero de colores tradicionales en las fachadas, serán acordes con el entorno y en tonos claros. Conservación y renovación del material clásico de cobertura como es la teja cerámica árabe, con predominio de su variante rojiza. Las carpinterías tendrán un acabado tanto material como visual acorde del material tradicional de uso como es la madera. Se podrá usar la carpintería metálica o de PVC siempre que se respete la premisa anterior.</b></p>
OBSERVACIONES:
<p><b>Se recomienda la conservación en buen estado de los muros de carga así como de las partes que se encuentren en contacto con el terreno.</b></p>
