AYUNTAMIENTO DE RUILOBA

DATOS GENERALES		
Nº EDIFICACIÓN: 2.10		PLANO: 4 hoja 2
NÚCLEO: Sierra	LOCALIZACIÓN: La Ramilla	
IDENTIFICACIÓN CATASTRAL: xxxxxxx	POLÍGONO: xx	PARCELA: xx

Nº EDIFICACIÓN: 2.10	Nº DE PLANO: 4 hoja 2	
NÚCLEO:	Sierra	
LOCALIZACIÓN :	La Ramila	
IDENT. CATASTRAL (PARCELA):	Polígono: xx	Parcela: xx
IDENT. CATASTRAL (EDIFICACIÓN):	xxxxxxxxxx	
COORDENADAS UTM:	X: 400.151	Y: 4.804.594

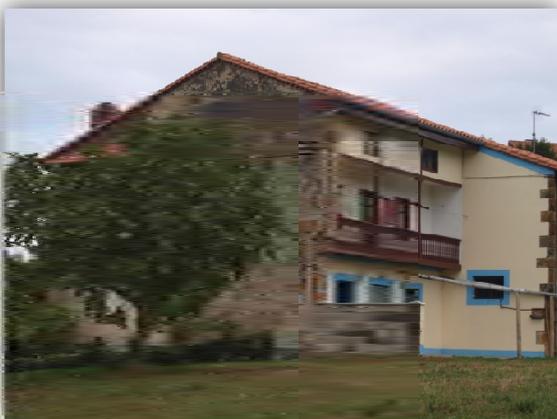
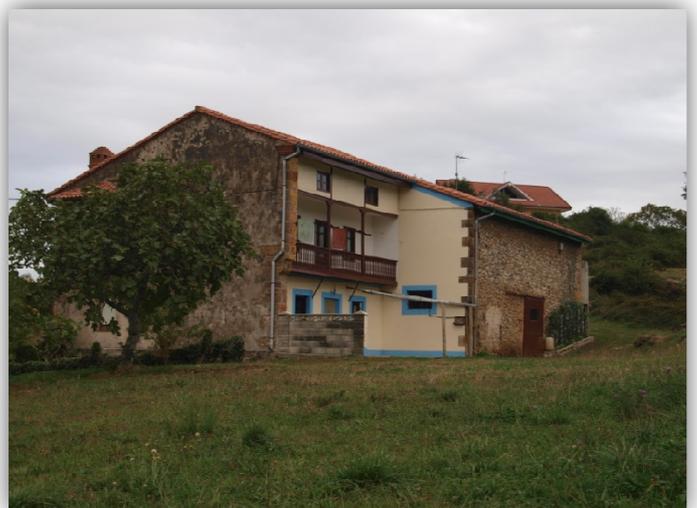
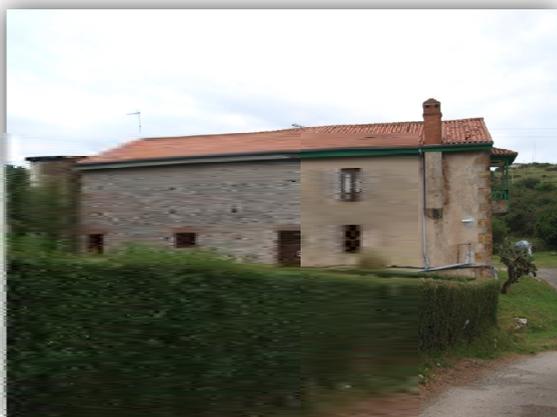
DOCUMENTACIÓN FOTOGRÁFICA:

DATOS DESCRIPTIVOS		
CLASIFICACIÓN: Zona agrícola	SUP. CATASTRAL DE LA PARCELA: 25.587 m²	
USO ACTUAL: Mixto: Agropecuario-residencial	USO ORIGINAL: Mixto: Agropecuario-residencial	
AFECCIONES SECTORIALES- TERRITORIALES:		
Modelo tradicional		
ACCESO E INFRAESTRUCTURAS:		
Acceso por vial asfaltado. Con servicio de abastecimiento, conectada a la red de saneamiento municipal y con suministro eléctrico.		
TIPOLOGÍA: Casa cuadra	ÉPOCA: Primera mitad del siglo XX	
SUP. CATASTRAL: Sin datos	SUP. GRÁFICA: 867,04 m²	
ESTADO DE CONSERVACIÓN: Algo deteriorado	VALOR PATRIMONIAL: Etnográfico/cultural	
PLANTA: Rectangular	CUBIERTA: 2 aguas	ALTURA: 2 plantas + bajocubierta
DESCRIPCION ARQUITECTÓNICA:		
<p>Edificación compuesta por dos cuerpos diferenciados por su uso, la zona de vivienda y la cuadra con el pajar. Su planta resulta de la alineación de ambas construcciones y la cuadra sobresale ligeramente ampliando su faldón sur. Se siguen unas pautas constructivas tradicionales, sus muros son de carga de mampostería con sillería en los esquineros que se dejan vistos, la cubierta es a dos aguas con un entramado de madera y teja cerámica árabe, tiene un sistema de evacuación de agua y bajantes. La altura de la vivienda son dos más bajo cubierta, por el lateral que se accede existen otros dos ventanales, sobre ellos está la solana de madera, en el bajo cubierta existen dos pequeños ventanucos. Hay otros huecos de menor importancia, destacando el acceso a la cuadra. En la parte de la balconada y el encuentro de los hastiales se ha revocado y pintado de un color amarillento.</p>

DATOS DE LAS INTERVENCIÓN:
Estos apartados no son vinculantes, prevaleciendo la aplicación y cumplimiento del planteamiento territorial de la legislación sectorial aplicable.
RECOMENDACIÓN DE MATERIALES:
<p>Se deberán emplear los materiales propios del entorno rural de Ruiloba:</p> <p>Utilización de revocos y capas de mortero de colores tradicionales en las fachadas, serán acordes con el entorno y en tonos claros. Conservación y renovación del material clásico de cobertura como es la teja cerámica árabe, con predominio de su variante rojiza. Las carpinterías tendrán un acabado tanto material como visual acorde del material tradicional de uso como es la madera. Se podrá usar la carpintería metálica o de PVC siempre que se respete la premisa anterior.</p>
OBSERVACIONES:
Se recomienda la consolidación de los entramados de madera que forman parte de la edificación, así como el cuidado de los revocos de las fachadas más desfavorables para evitar manchas o problemas en el interior.

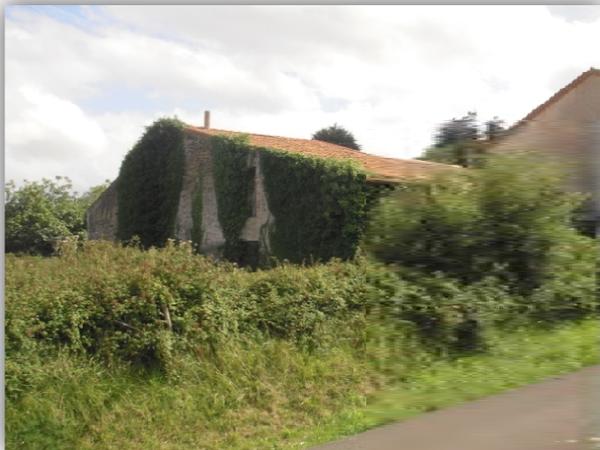
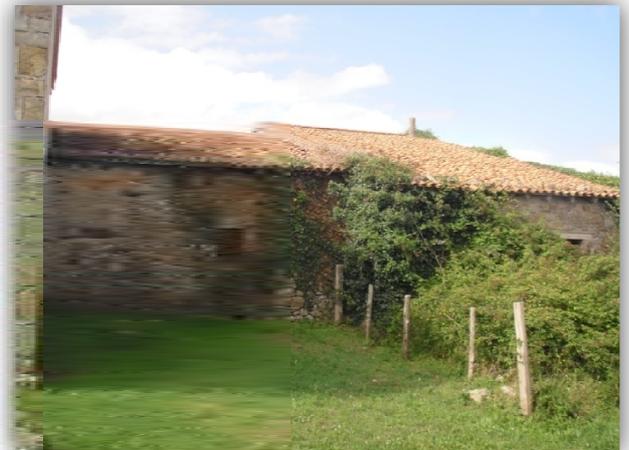
DOCUMENTACIÓN FOTOGRÁFICA:

DATOS DESCRIPTIVOS		
CLASIFICACIÓN: Zona agrícola	SUP. CATASTRAL DE LA PARCELA: 1.483 m²	
USO ACTUAL: Agropecuario	USO ORIGINAL: Agropecuario	
AFECCIONES SECTORIALES- TERRITORIALES:		
Modelo tradicional		
ACCESO E INFRAESTRUCTURAS:		
Acceso por vial asfaltado. Con servicio de abastecimiento y con suministro eléctrico.		
TIPOLOGÍA: Agrupación en hilera	ÉPOCA: 1900	
SUP. CATASTRAL: 141 m²	SUP. GRÁFICA: 261,15 m²	
ESTADO DE CONSERVACIÓN: Muy deteriorado	VALOR PATRIMONIAL: Etnográfico/cultural	
PLANTA: Rectangular	CUBIERTA: 2 aguas	ALTURA: 1 planta + bajocubierta
DESCRIPCION ARQUITECTÓNICA:		
<p>Edificación que forma parte de una secuencia de construcciones, en este caso es uno de los laterales, teniendo así tres frentes libres. Su volumen se desliza y es más longitudinal que el contiguo. Una de las características es una crujía de reducidas dimensiones, ya que se usaban viga de maderas, por tanto poseen unas plantas largas y estrechas. Está construida con muros de carga de mampostería, la cubierta es a dos aguas con un entramado de madera y teja cerámica para su material de acabado. Existen algunos huecos en las partes traseras para acceder al pajar y el acceso está en la parte delantera.</p>

DATOS DE LAS INTERVENCIÓN:
<p>Estos apartados no son vinculantes, prevaleciendo la aplicación y cumplimiento del planteamiento territorial de la legislación sectorial aplicable.</p>
RECOMENDACIÓN DE MATERIALES:
<p>Se deberán emplear los materiales propios del entorno rural de Ruiloba: Utilización de revocos y capas de mortero de colores tradicionales en las fachadas, serán acordes con el entorno y en tonos claros. Conservación y renovación del material clásico de cobertura como es la teja cerámica árabe, con predominio de su variante rojiza. Las carpinterías tendrán un acabado tanto material como visual acorde del material tradicional de uso como es la madera. Se podrá usar la carpintería metálica o de PVC siempre que se respete la premisa anterior.</p>
OBSERVACIONES:
<p>Se eliminará la vegetación que empieza a invadir los muros, en especial lo que se ubican en la parte trasera. Se recomienda la consolidación de los muros de carga y de la cubierta.</p>
