AYUNTAMIENTO DE RUILOBA

DATOS GENERALES		
Nº EDIFICACIÓN: 2.13		PLANO: 4 hoja 2
NÚCLEO: Sierra	LOCALIZACIÓN: Jacobao	
IDENTIFICACIÓN CATASTRAL: xxxxxxxxxx	POLÍGONO: xx	PARCELA: xxx

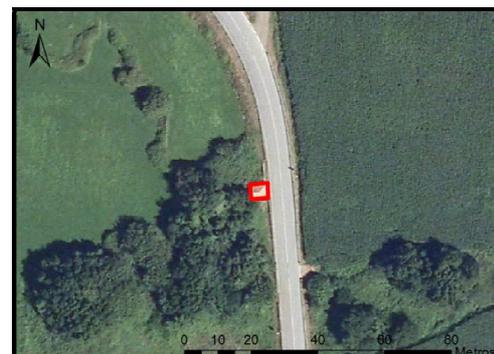
Nº EDIFICACIÓN: 2.12	Nº DE PLANO: 4 hoja 2	
NÚCLEO:	Sierra	
LOCALIZACIÓN :	La Quintana	
IDENT. CATASTRAL (PARCELA):	Polígono: xx	Parcela: xx
IDENT. CATASTRAL (EDIFICACIÓN):	xxxxxx	
COORDENADAS UTM:	X: 399.365	Y: 4.804.740

DATOS DESCRIPTIVOS		
CLASIFICACIÓN: Zona agrícola	SUP. CATASTRAL DE LA PARCELA: 256 m²	
USO ACTUAL: Religioso	USO ORIGINAL: Religioso	
AFECCIONES SECTORIALES- TERRITORIALES:		
Zona de servidumbre (Ley 5/1996, de 17 de diciembre, de carreteras de Cantabria). Modelo tradicional		
ACCESO E INFRAESTRUCTURAS:		
Acceso por vial asfaltado. Sin servicio de abastecimiento, saneamiento ni suministro eléctrico.		
TIPOLOGÍA: Otros	ÉPOCA: 1900	
SUP. CATASTRAL: 10 m²	SUP. GRÁFICA: 17,96 m²	
ESTADO DE CONSERVACIÓN: Algo deteriorado	VALOR PATRIMONIAL: Etnográfico/cultural	
PLANTA: Cuadrada	CUBIERTA: 3 aguas	ALTURA: 1 planta
DESCRIPCION ARQUITECTÓNICA:		
Pequeña construcción destinada al culto religioso y que se sitúa junto a la carretera principal. Está cerrado por todas las partes menos por la frontal. Sus muros son de mampostería y sillería de piedra. Su cubierta es a tres aguas con teja cerámica árabe y tiene una pequeña cruz en su punto más alto.

DATOS DE LAS INTERVENCIÓN:
Estos apartados no son vinculantes, prevaleciendo la aplicación y cumplimiento del planteamiento territorial de la legislación sectorial aplicable.
RECOMENDACIÓN DE MATERIALES:
Se deberán emplear los materiales propios del entorno rural de Ruiloba: Utilización de revocos y capas de mortero de colores tradicionales en las fachadas, serán acordes con el entorno y en tonos claros. Conservación y renovación del material clásico de cobertura como es la teja cerámica árabe, con predominio de su variante rojiza. Las carpinterías tendrán un acabado tanto material como visual acorde del material tradicional de uso como es la madera. Se podrá usar la carpintería metálica o de PVC siempre que se respete la premisa anterior.
OBSERVACIONES:
Se recomienda la eliminación de los elementos disconformes con los existentes, así mismo se recomienda la consolidación de los muros de carga y del entramado de madera de la cubierta.

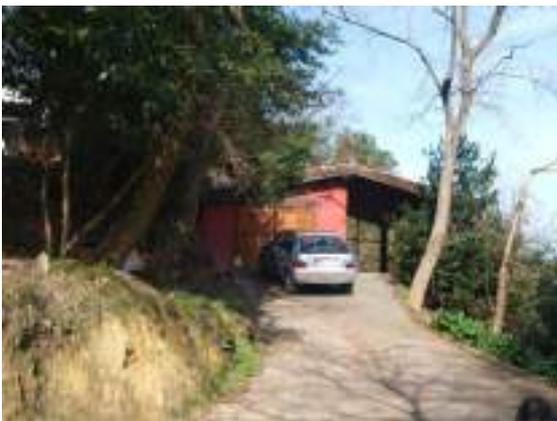
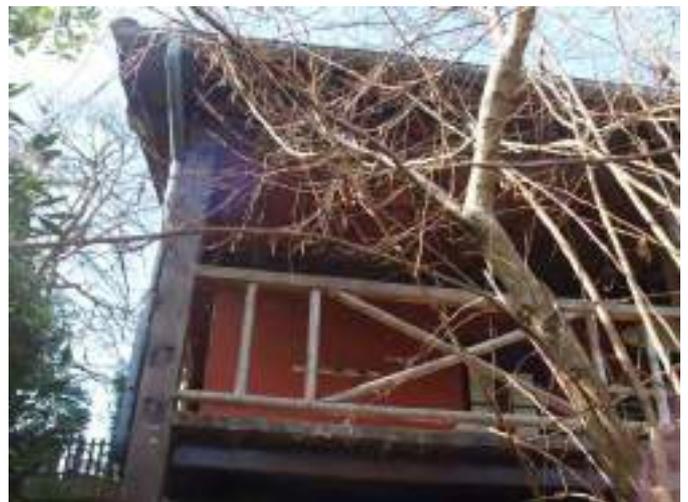
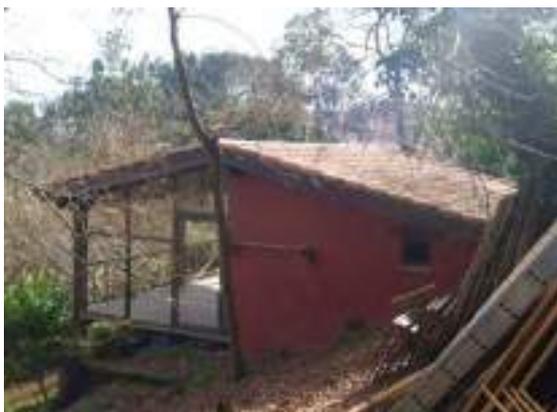
DOCUMENTACIÓN FOTOGRÁFICA:

DATOS DESCRIPTIVOS		
CLASIFICACIÓN: Zona agrícola	SUP. CATASTRAL DE LA PARCELA: 2.551 m²	
USO ACTUAL: Residencial	USO ORIGINAL: Residencial	
AFECCIONES SECTORIALES- TERRITORIALES:		
Modelo tradicional		
ACCESO E INFRAESTRUCTURAS:		
Acceso por vial asfaltado. Con servicio de abastecimiento, conectada a la red de saneamiento municipal y con suministro eléctrico.		
TIPOLOGÍA: Casa rural	ÉPOCA: Construcción reciente	
SUP. CATASTRAL: Sin datos	SUP. GRÁFICA: 78,4 m²	
ESTADO DE CONSERVACIÓN: Bueno	VALOR PATRIMONIAL: Etnográfico/cultural	
PLANTA: Cuadrada	CUBIERTA: 2 aguas	ALTURA: 1 planta
DESCRIPCION ARQUITECTÓNICA:		
Pequeña edificación que se ubica entre la vegetación arbóreas existente. De planta cuadrada, se desarrolla en una sola planta con espacio para la vivienda y la cochera. El acceso se hace por un frente semicubierto que forma parte de la cubierta de la construcción. Sus muros son de carga de fábrica de ladrillo revocados y pintados en un tono rojizo. El material de cobertura es la teja cerámica árabe. En cuanto a sus huecos destaca el portón de acceso para la cochera, el acceso, y un ventanal. Destaca el uso de la madera para su entramado de cubierta y para la construcción del espacio aterrazado.

DATOS DE LAS INTERVENCIÓN:
Estos apartados no son vinculantes, prevaleciendo la aplicación y cumplimiento del planteamiento territorial de la legislación sectorial aplicable.
RECOMENDACIÓN DE MATERIALES:
Se deberán emplear los materiales propios del entorno rural de Ruiloba: Utilización de revocos y capas de mortero de colores tradicionales en las fachadas, serán acordes con el entorno y en tonos claros. Conservación y renovación del material clásico de cobertura como es la teja cerámica árabe, con predominio de su variante rojiza. Las carpinterías tendrán un acabado tanto material como visual acorde del material tradicional de uso como es la madera. Se podrá usar la carpintería metálica o de PVC siempre que se respete la premisa anterior.
OBSERVACIONES:
Se recomienda la conservación de la vegetación arbórea que la rodea para garantizar una adecuada integración paisajística.

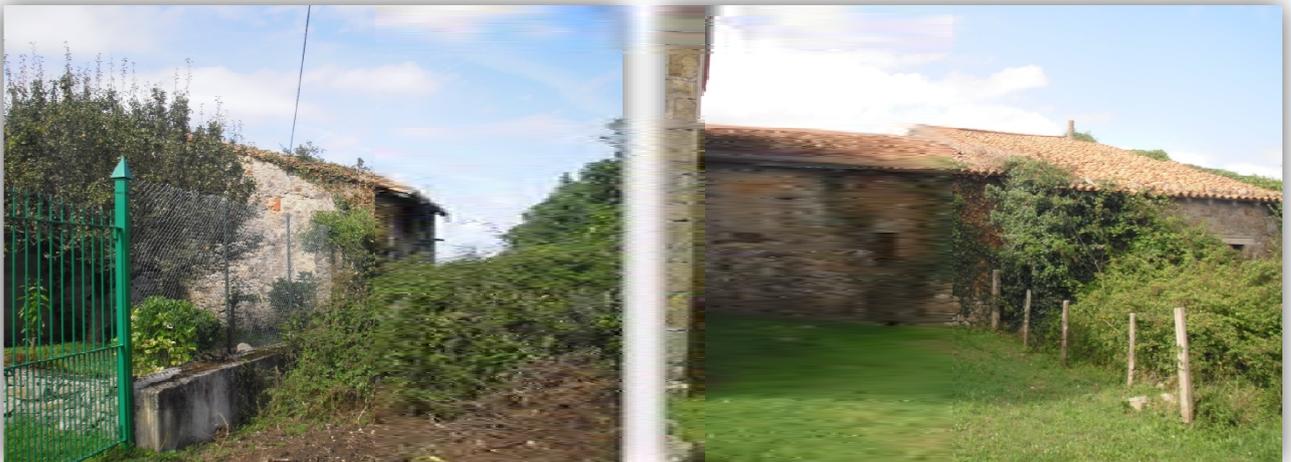
DOCUMENTACIÓN FOTOGRÁFICA:

DATOS DESCRIPTIVOS		
CLASIFICACIÓN: Zona agrícola	SUP. CATASTRAL DE LA PARCELA: 1.483 m²	
USO ACTUAL: Agropecuario	USO ORIGINAL: Agropecuario	
AFECCIONES SECTORIALES- TERRITORIALES:		
Modelo tradicional		
ACCESO E INFRAESTRUCTURAS:		
Acceso por vial asfaltado. Con servicio de abastecimiento y con suministro eléctrico.		
TIPOLOGÍA: Agrupación en hilera	ÉPOCA: 1942	
SUP. CATASTRAL: 144 m²	SUP. GRÁFICA: 248 m²	
ESTADO DE CONSERVACIÓN: Muy deteriorado	VALOR PATRIMONIAL: Etnográfico/cultural	
PLANTA: Rectangular	CUBIERTA: 2 aguas	ALTURA: 1 planta + bajocubierta
DESCRIPCIÓN ARQUITECTÓNICA:		
<p>Construcción que forma parte de una agrupación en hilera, en este caso la edificación se encuentra entre dos construcciones. El cuerpo exterior contiguo se desliza y es más longitudinal que el propio, que a su vez están desplazados de la casa cuadra, no coincidiendo las líneas de cumbrera. Una de las características es una crujía de reducidas dimensiones, ya que se usaban viga de maderas, por tanto poseen unas plantas largas y estrechas. Su ejecución es mediante muros de carga de mampostería, la cubierta es a dos aguas con un entramado de madera y teja cerámica para su material de acabado. Existen algunos huecos en las partes traseras para acceder al pajar y los accesos están en la parte delantera.</p>

DATOS DE LAS INTERVENCIÓN:
<p>Estos apartados no son vinculantes, prevaleciendo la aplicación y cumplimiento del planteamiento territorial de la legislación sectorial aplicable.</p>
RECOMENDACIÓN DE MATERIALES:
<p>Se deberán emplear los materiales propios del entorno rural de Ruiloba: Utilización de revocos y capas de mortero de colores tradicionales en las fachadas, serán acordes con el entorno y en tonos claros. Conservación y renovación del material clásico de cobertura como es la teja cerámica árabe, con predominio de su variante rojiza. Las carpinterías tendrán un acabado tanto material como visual acorde del material tradicional de uso como es la madera. Se podrá usar la carpintería metálica o de PVC siempre que se respete la premisa anterior.</p>
OBSERVACIONES:
<p>Se eliminará la vegetación que empieza a invadir los muros, en especial lo que se ubican en la parte trasera. Se recomienda la consolidación de los muros de carga y de la cubierta.</p>
