## **1.- NUCLEO DE TRASIERRA**

**AYUNTAMIENTO DE RUILOBA**

DATOS GENERALES		
Nº EDIFICACIÓN: 1.1		PLANO: 4 hoja 2
NÚCLEO: Trasierra	LOCALIZACIÓN: Jumillera	
IDENTIFICACIÓN CATASTRAL: xxxxx	POLÍGONO: x	PAARRCELA: xxx

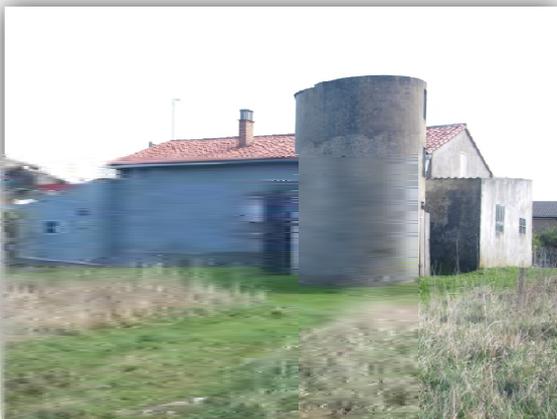
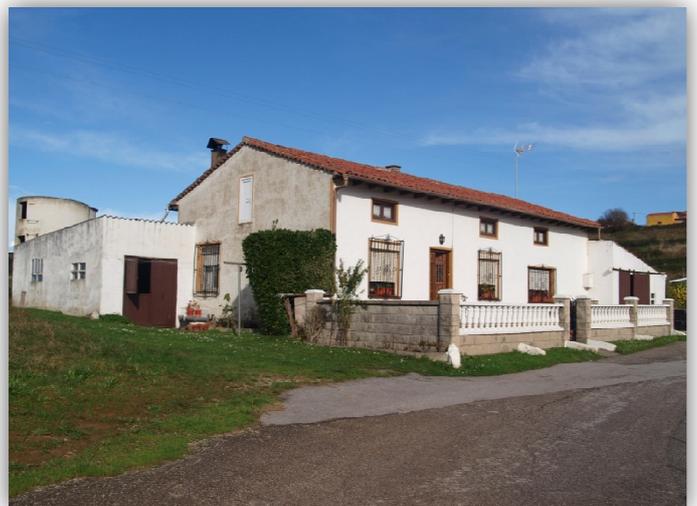
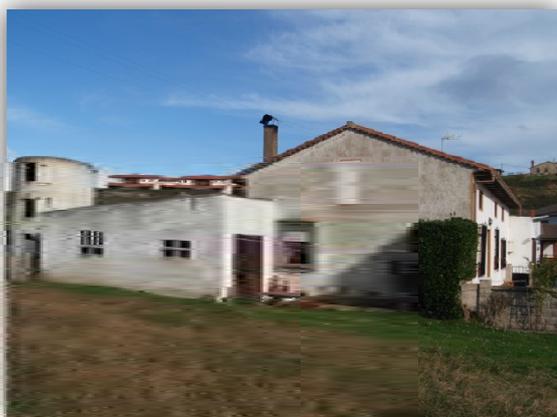
**DOCUMENTACIÓN FOTOGRÁFICA:**

DATOS DESCRIPTIVOS		
CLASIFICACIÓN: <b>Zona agrícola</b>	SUP. CATASTRAL DE LA PARCELA: <b>457 m<sup>2</sup></b>	
USO ACTUAL: <b>Mixto: Agropecuario-residencial</b>	USO ORIGINAL: <b>Mixto: Agropecuario-residencial</b>	
AFECCIONES SECTORIALES- TERRITORIALES:		
<b>Modelo tradicional</b>		
ACCESO E INFRAESTRUCTURAS:		
<b>Acceso por vial asfaltado. Con servicio de abastecimiento, conectada a la red de saneamiento municipal y con suministro eléctrico.</b>		
TIPOLOGÍA: <b>Casa cuadra</b>	ÉPOCA: <b>1965</b>	
SUP. CATASTRAL: <b>67 m<sup>2</sup></b>	SUP. GRÁFICA: <b>219,02 m<sup>2</sup></b>	
ESTADO DE CONSERVACIÓN: <b>Adecuado</b>	VALOR PATRIMONIAL: <b>Etnográfico/cultural</b>	
PLANTA: <b>Rectangular</b>	CUBIERTA: <b>2 aguas</b>	ALTURA: <b>1 planta + bajocubierta</b>
DESCRIPCIÓN ARQUITECTÓNICA:		
<p>Edificación que ante pone sobre todo el aspecto funcional al formal. Su volumen es muy sencillo y se desarrolla en una sola planta más bajo cubierta, junto a él se encuentra anexo dos cuerpos con dos grandes portones que responden a exigencias de las actividades agropecuarias. La construcción principal tiene una planta rectangular con una cubierta a dos aguas y teja cerámica como material de cobertura. Sus muros portantes son de mampostería de piedra, siendo revocados por un color claro. Se abren huecos regulares y simétricos para el correcto funcionamiento de los muros de carga. En su fachada principal destacan el acceso y tres ventanales, como los tres pequeños ventanucos en el bajo cubierta. El acceso está cercado por un muro perimetral de bloques de hormigón con balaustrada. En la parte posterior se encuentra un silo.</p>

DATOS DE LAS INTERVENCIÓN:
Estos apartados no son vinculantes, prevaleciendo la aplicación y cumplimiento del planteamiento territorial de la legislación sectorial aplicable.
RECOMENDACIÓN DE MATERIALES:
<p>Se deberán emplear los materiales propios del entorno rural de Ruiloba:</p> <p>Utilización de revocos y capas de mortero de colores tradicionales en las fachadas, serán acordes con el entorno y en tonos claros. Conservación y renovación del material clásico de cobertura como es la teja cerámica árabe, con predominio de su variante rojiza. Las carpinterías tendrán un acabado tanto material como visual acorde del material tradicional de uso como es la madera. Se podrá usar la carpintería metálica o de PVC siempre que se respete la premisa anterior.</p>
OBSERVACIONES:
Se recomienda la conservación en buen estado de la cubierta para evitar problemas de filtraciones o humedades, asimismo se recomienda pintar unos de los hastiales por el desprendimiento de la pintura debido a su orientación.

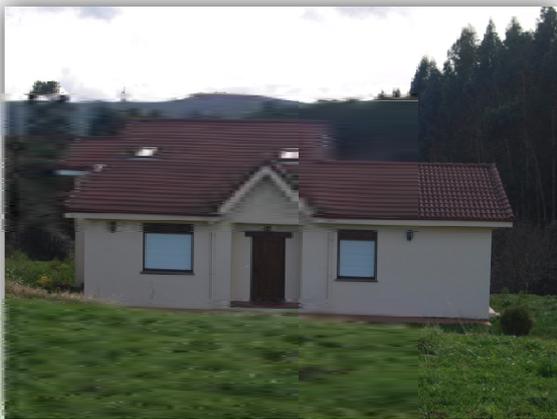
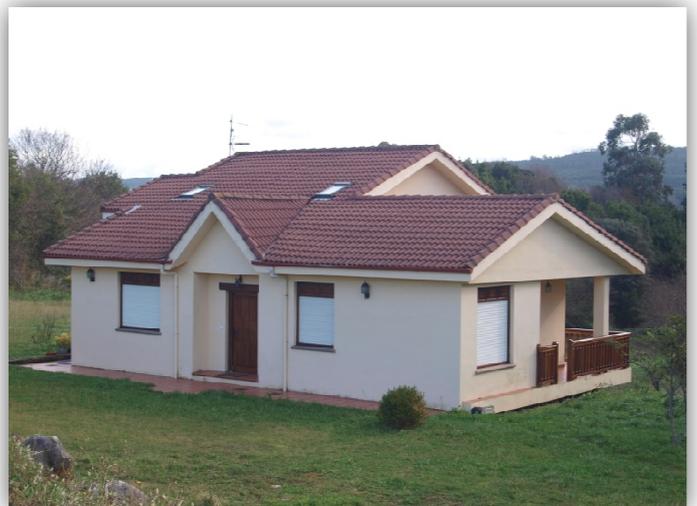
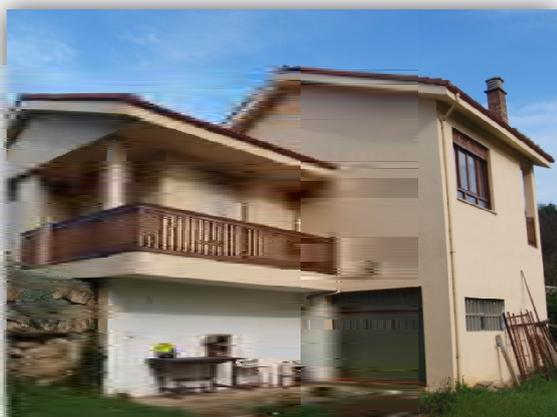
**DOCUMENTACIÓN FOTOGRÁFICA:**

<b>DATOS DESCRIPTIVOS</b>		
CLASIFICACIÓN: <b>Zona agrícola</b>	SUP. CATASTRAL DE LA PARCELA: <b>1860 m<sup>2</sup></b>	
USO ACTUAL: <b>Residencial</b>	USO ORIGINAL: <b>Residencial</b>	
AFECCIONES SECTORIALES- TERRITORIALES:		
<b>Modelo tradicional</b>		
ACCESO E INFRAESTRUCTURAS:		
<b>Acceso por vial asfaltado. Con servicio de abastecimiento, conectada a la red de saneamiento municipal y con suministro eléctrico.</b>		
TIPOLOGÍA: <b>Casa rural</b>	ÉPOCA: <b>Construcción reciente</b>	
SUP. CATASTRAL: <b>Sin datos</b>	SUP. GRÁFICA: <b>274,27 m<sup>2</sup></b>	
ESTADO DE CONSERVACIÓN: <b>Bueno</b>	VALOR PATRIMONIAL: <b>Etnográfico/cultural</b>	
PLANTA: <b>Rectangular</b>	CUBIERTA: <b>2 aguas</b>	ALTURA: <b>2 plantas</b>
DESCRIPCION ARQUITECTÓNICA:		
<p><b>Construcción compuesta por dos cuerpos, uno de ellos se desliza uno sobre otro. La edificación aprovecha el desnivel de la parcela para asentarse. Su planta tiene una forma final de "L". El primer volumen se desarrolla en una sola planta, mientras que el segundo tiene dos plantas más el bajo, para otros usos diferentes al residencial. Su cubierta es conjunta en un tramo y cambia para acoplarse a cada una de las alturas de cada cumbre. Su material de revestimiento es la teja cerámica roja. Su proceso constructivo responde a la influencia del movimiento moderno y el empleo del hormigón, lo que posibilita la apertura de mayores huecos. Destacar la balaustrada de madera del cuerpo menor que mira al sur. El acabado de la pintura se conjunta con el color de las carpinterías.</b></p>

<b>DATOS DE LAS INTERVENCIÓN:</b>
<p>Estos apartados no son vinculantes, prevaleciendo la aplicación y cumplimiento del planteamiento territorial de la legislación sectorial aplicable.</p>
RECOMENDACIÓN DE MATERIALES:
<p><b>Se deberán emplear los materiales propios del entorno rural de Ruiloba:</b>  <b>Utilización de revocos y capas de mortero de colores tradicionales en las fachadas, serán acordes con el entorno y en tonos claros. Conservación y renovación del material clásico de cobertura como es la teja cerámica árabe, con predominio de su variante rojiza. Las carpinterías tendrán un acabado tanto material como visual acorde del material tradicional de uso como es la madera. Se podrá usar la carpintería metálica o de PVC siempre que se respete la premisa anterior.</b></p>
OBSERVACIONES:
<p><b>Debido al buen estado de conservación, se recomienda el mantenimiento de los sistemas anti humedad que puedan verse afectados en plantar baja debido al cambio de rasante de la vivienda.</b></p>
