CVE-2023-5391 **Consejería de Obras Públicas, Ordenación del Territorio y Urbanismo**
Aprobación definitiva del Plan Especial de Protección del Conjunto Histórico de Mogrovejo.

PLAN ESPECIAL DE PROTECCIÓN DEL
CONJUNTO HISTÓRICO-ARTÍSTICO
DE **MOGROVEJO**

Promotor: AYUNTAMIENTO DE CAMALEÑO Fecha: MAYO 2023
Redactor: XXXXXXXXXXXXXXXXX Arquitecto Urbanista e Historiador del Arte
Documento: **CATALOGO DE PROTECCIÓN**

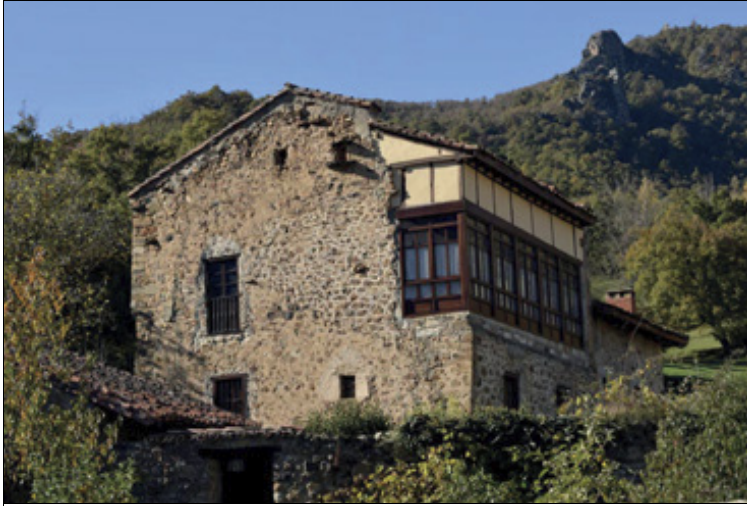
Vista general de las fachadas este y norte

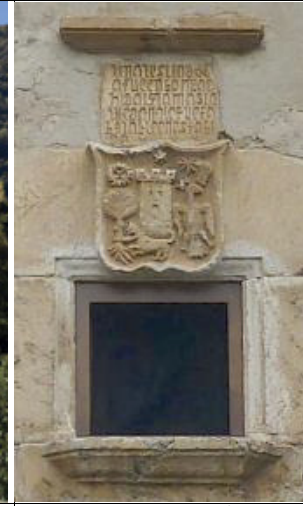
Detalle fachada sur (blasón)

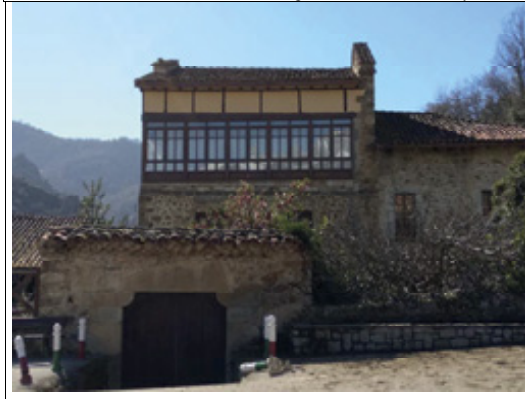
Fachada norte (desde el espacio público, con la portalada)

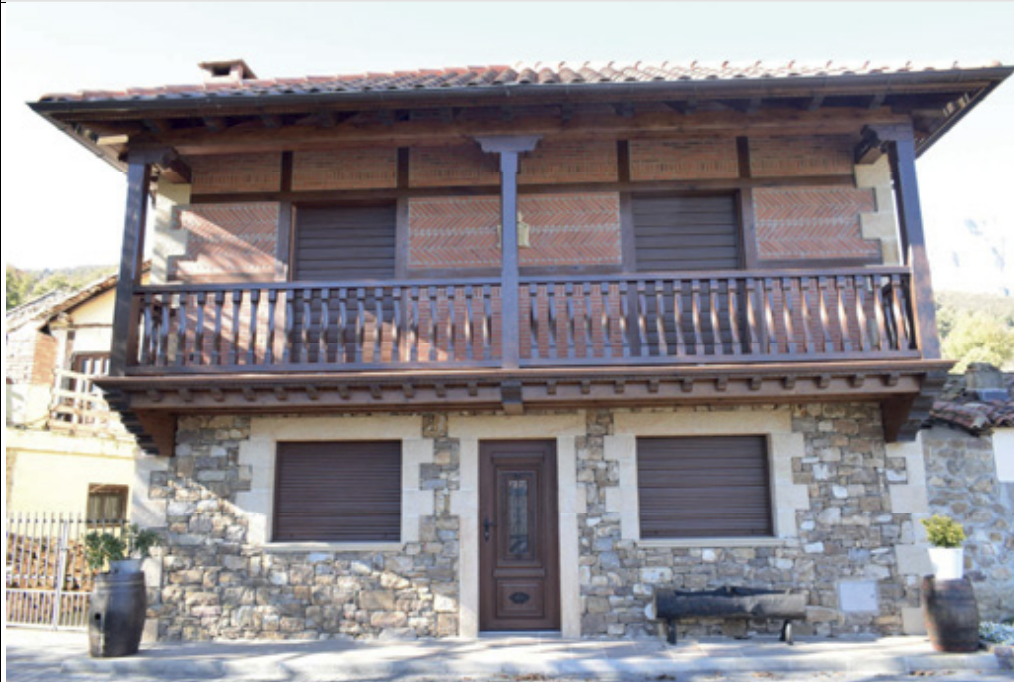
Fachada este (principal)

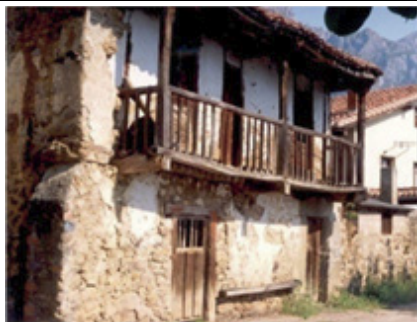
Alzado sudeste (antes de la intervención)

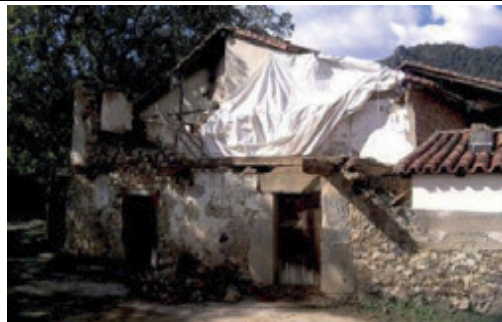
Alzado nordeste (antes de la intervención, parcialmente demolida)

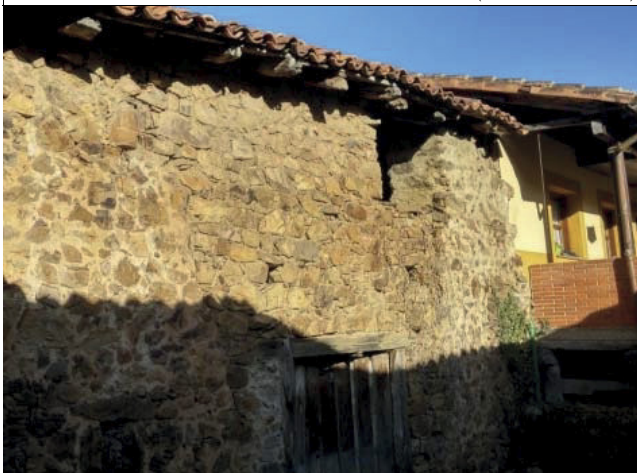
Fachada sur (a parcela interior)

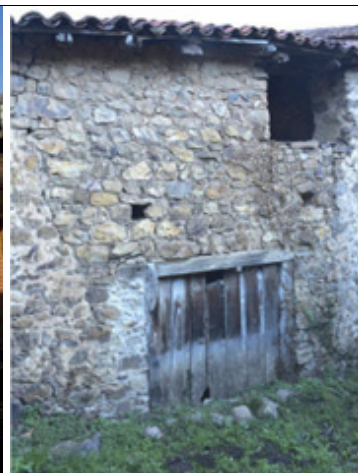
Fachada sur (a parcela interior) - Detalle

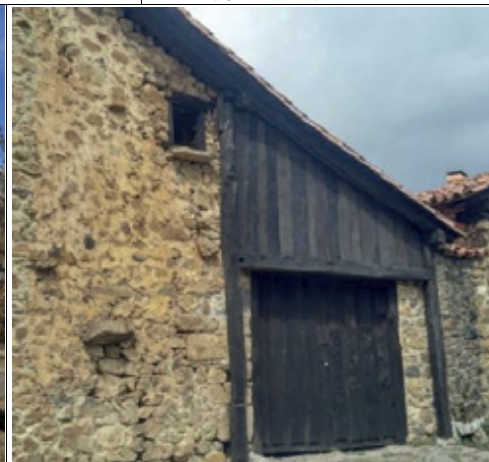
Detalle en fachada este

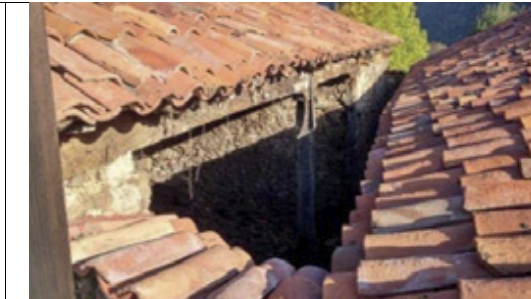
Espacio intersticial entre esta edificación y la colindante al sur
