DOCUMENTACIÓN ANEXA

Obra: Ampliación vial acceso a Central Eléctrica T.M. Escatrón (Zaragoza)

Perfil litológico de las calicatas y fotos

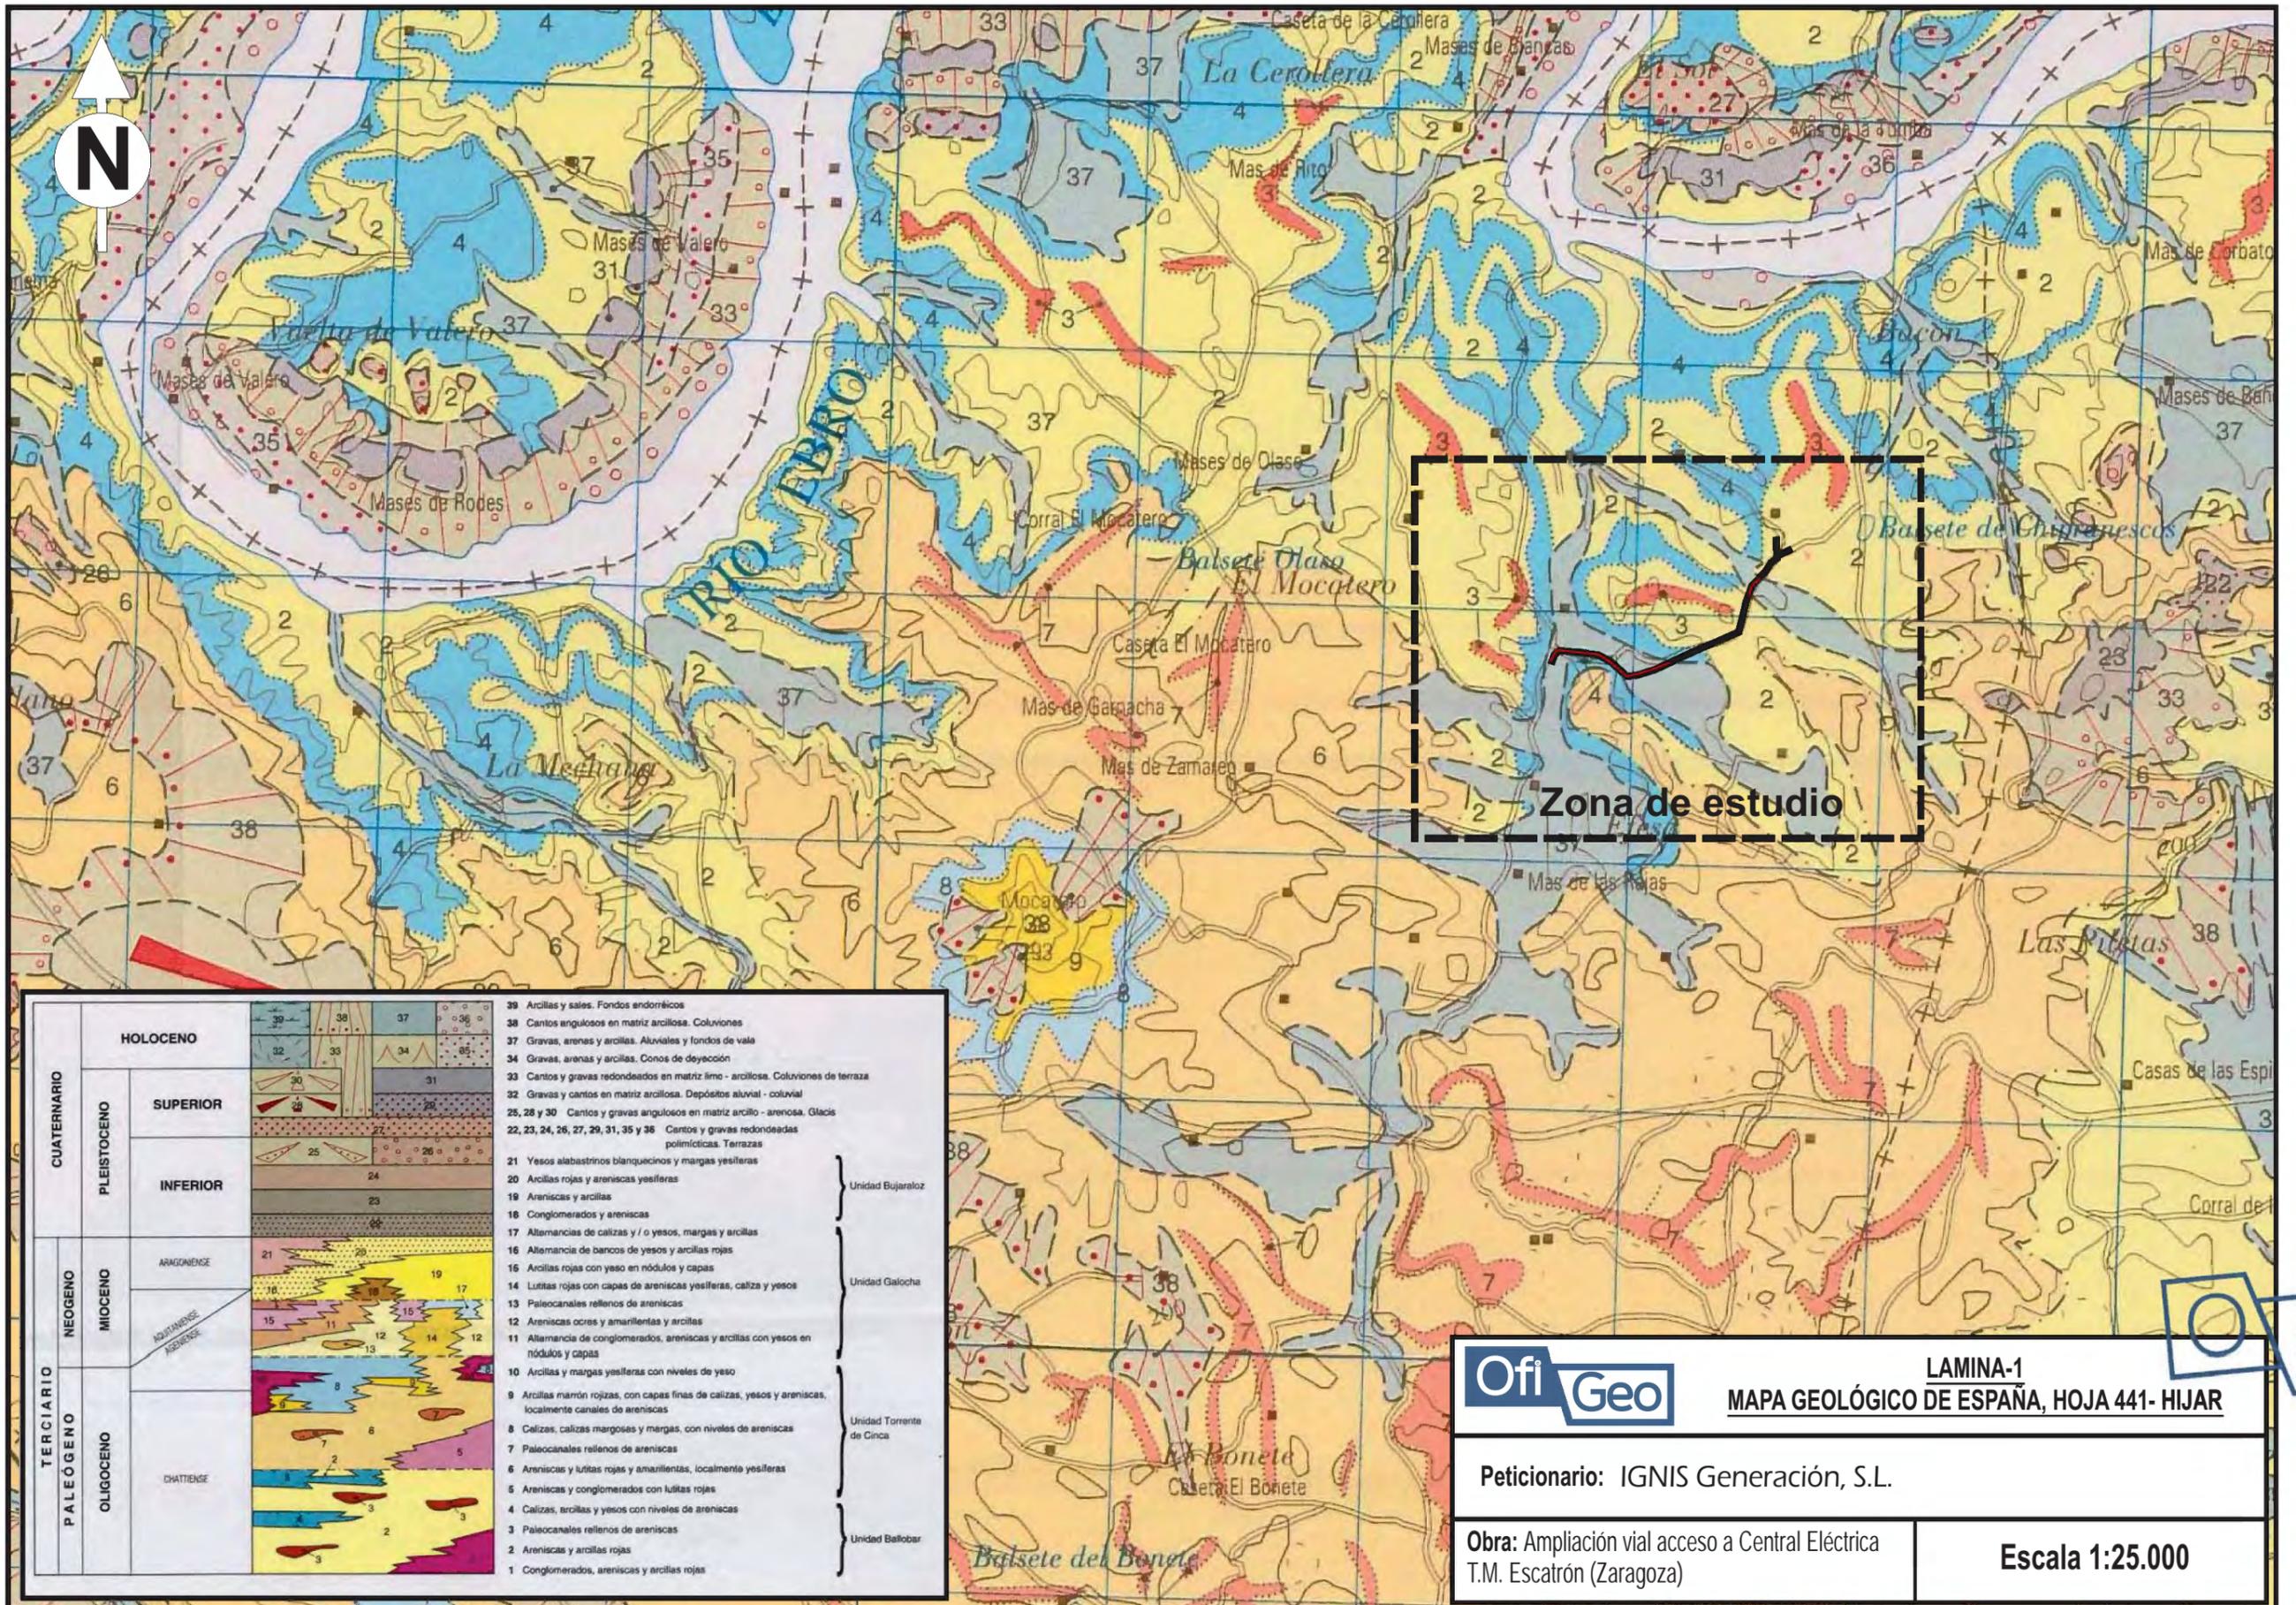
Ofi Geo **LAMINA-1**
MAPA GEOLÓGICO DE ESPAÑA, HOJA 441- HIJAR

Zona de estudio

CUATERNARIO	HOLOCENO		39 Arcillas y sales. Fondos endorréicos	Unidad Bujaraloz
	PLEISTOCENO	SUPERIOR	38 Cantos angulosos en matriz arcillosa. Coluviones	
		INFERIOR	37 Gravas, arenas y arcillas. Aluviales y fondos de vala	
	NEOGENO	MIOCENO	34 Gravas, arenas y arcillas. Conos de deyección	
ARAGONENSE		32 Gravas y cantos en matriz arcillosa. Depósitos aluvial - coluvial	25, 28 y 30 Cantos y gravas angulosos en matriz arcillo - arenosa. Glacis	
PALEOGENO	OLIGOCENO	22, 23, 24, 26, 27, 29, 31, 35 y 38 Cantos y gravas redondeadas polimícticas. Terrazas	21 Yesos alabastrinos blanquinosos y margas yesíferas	Unidad Torrente de Cinca
		20 Arcillas rojas y areniscas yesíferas	19 Areniscas y arcillas	
		17 Alternancia de calizas y / o yesos, margas y arcillas	16 Alternancia de bancos de yesos y arcillas rojas	Unidad Balfozar
		16 Arcillas rojas con yeso en nódulos y capas	14 Lutitas rojas con capas de areniscas yesíferas, caliza y yesos

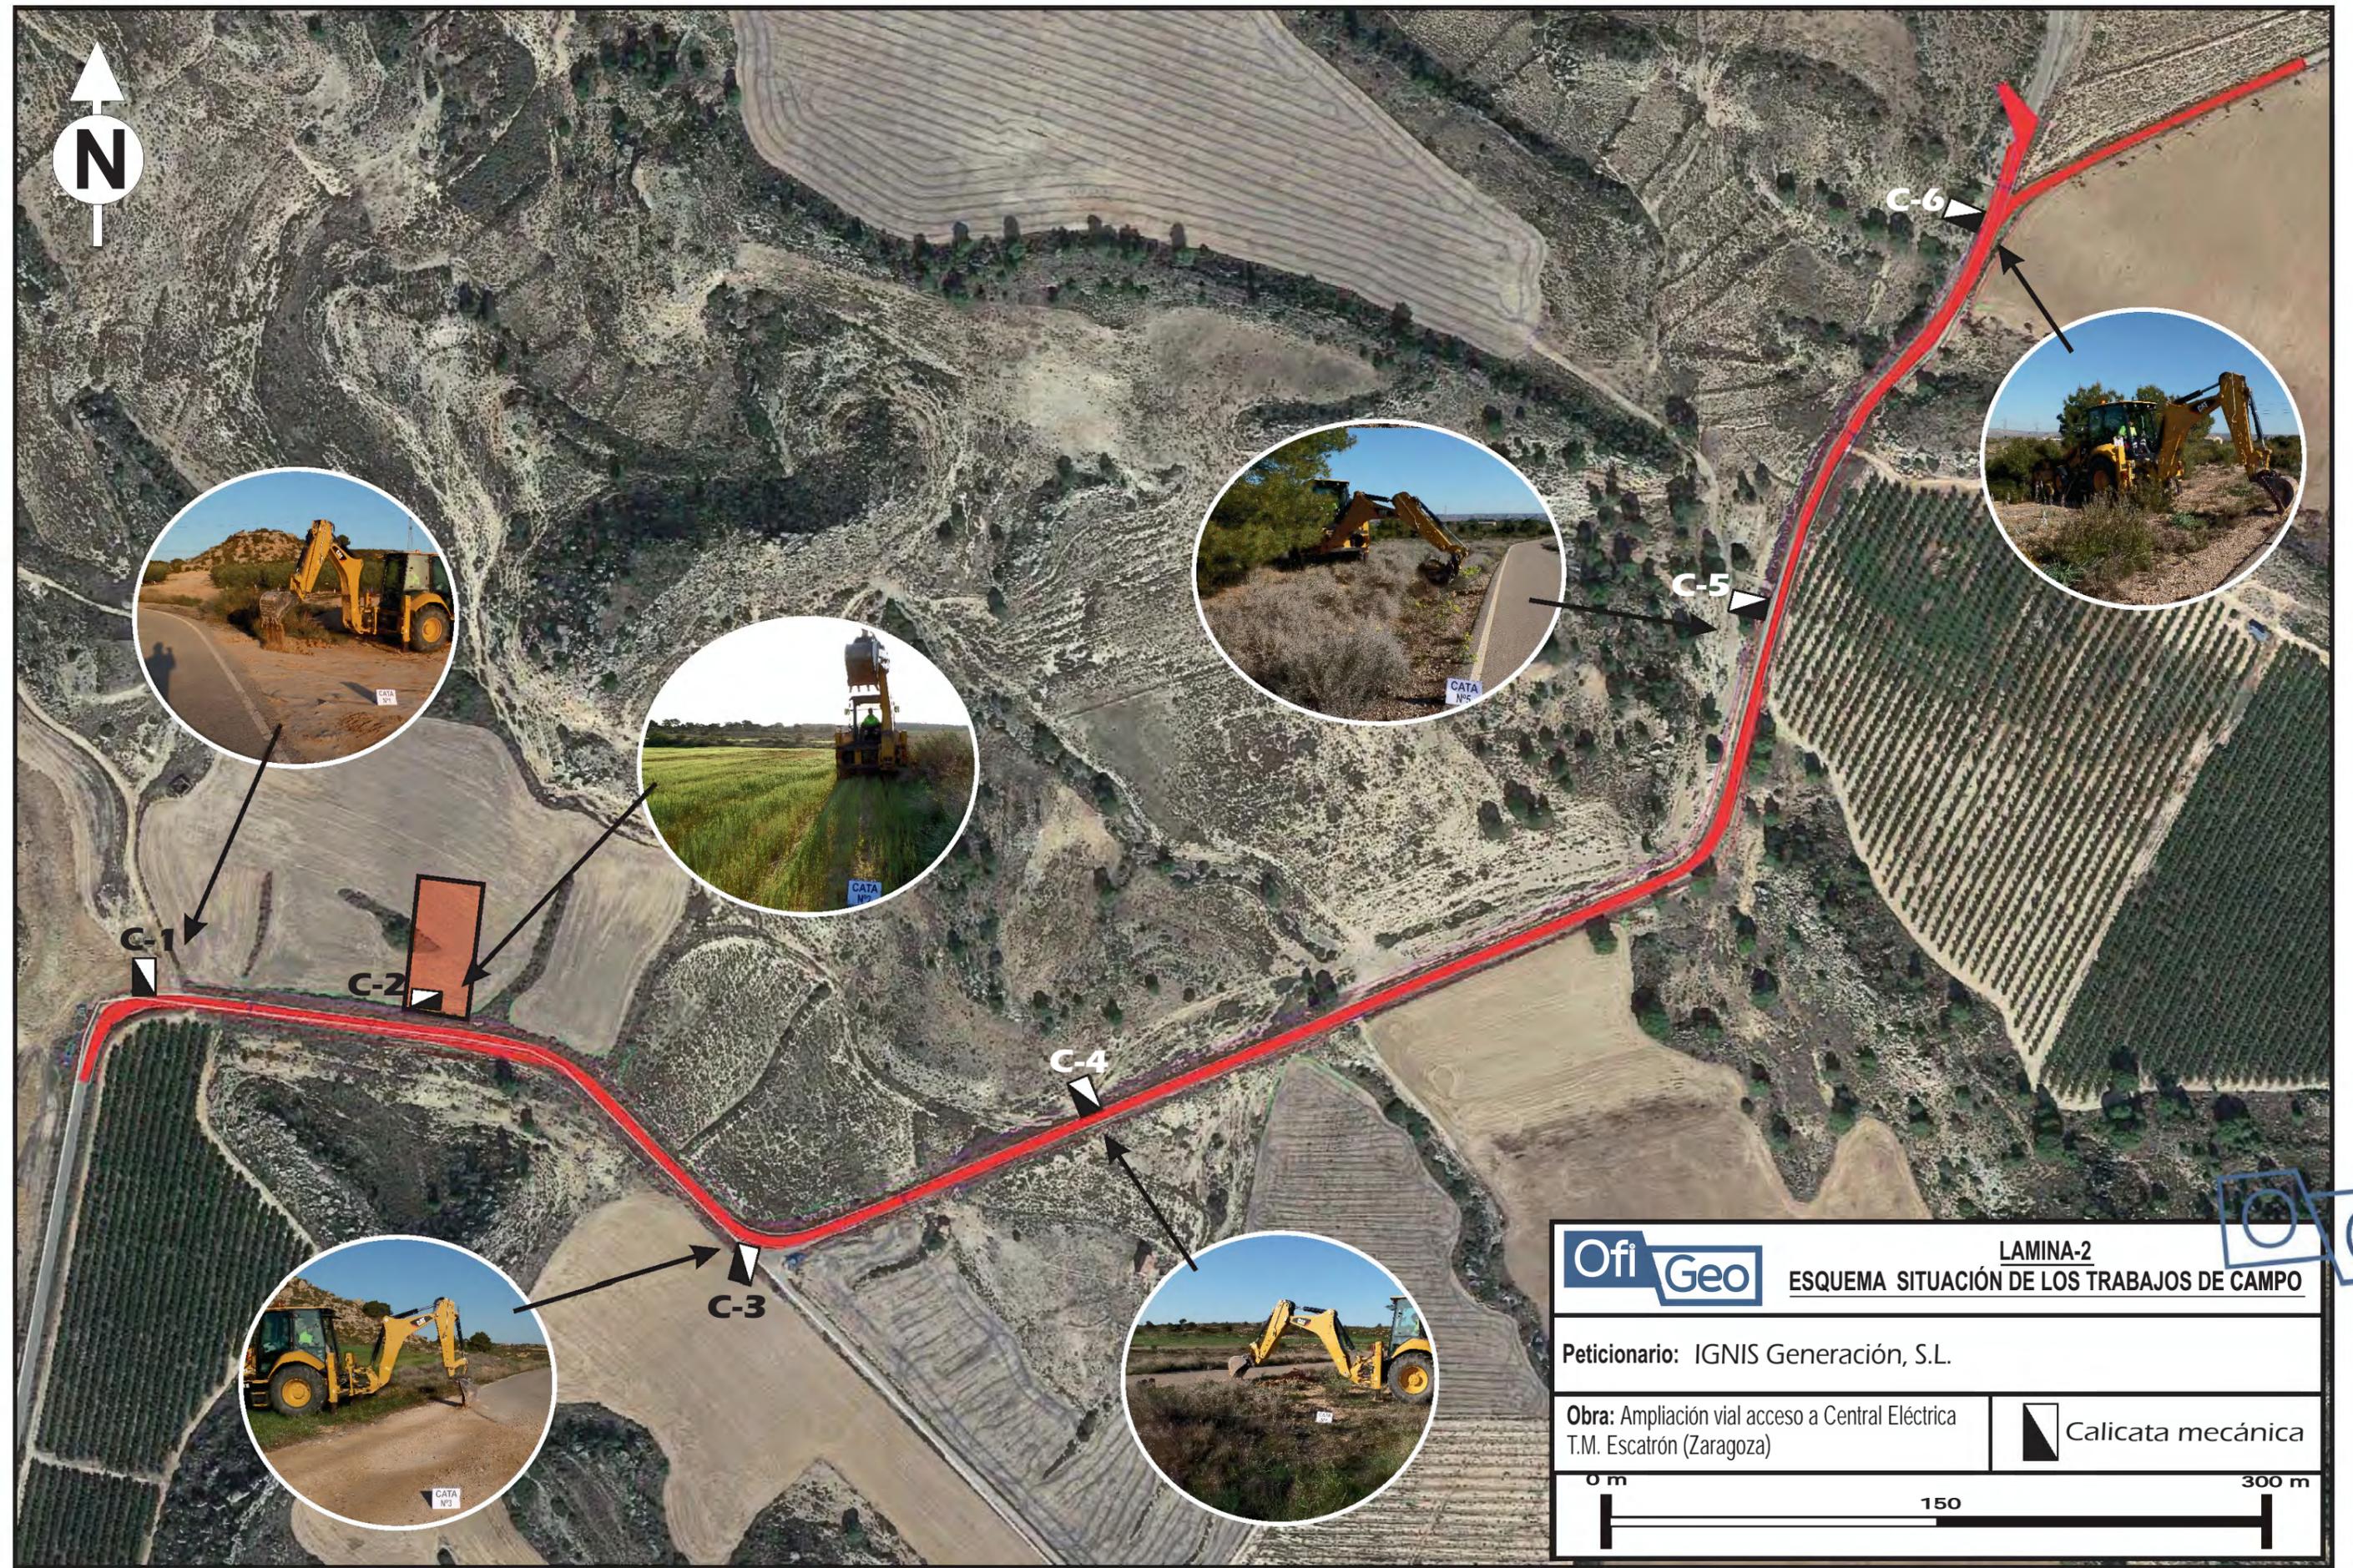
LAMINA-2
ESQUEMA SITUACIÓN DE LOS TRABAJOS DE CAMPO

Calicata mecánica

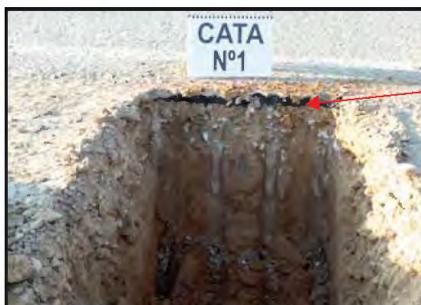
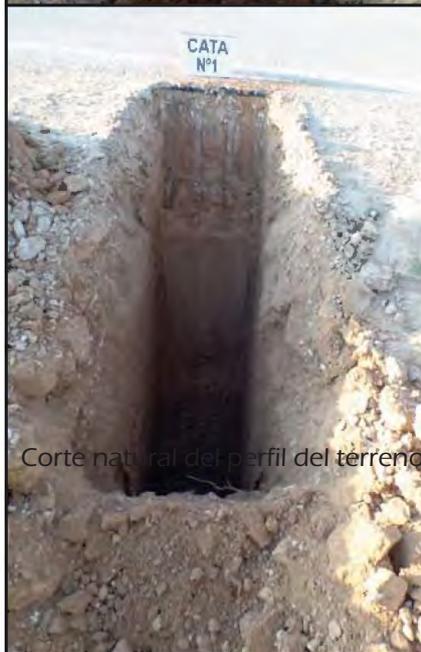
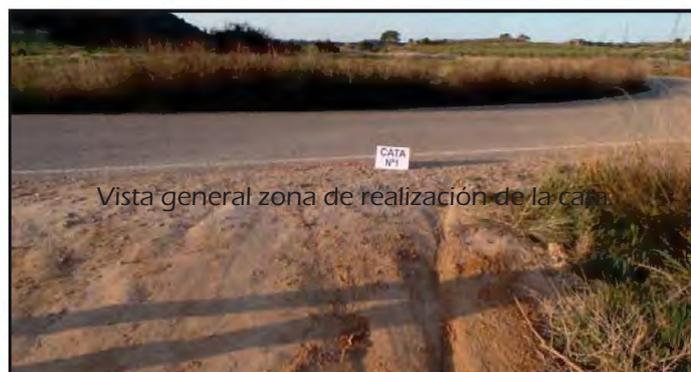
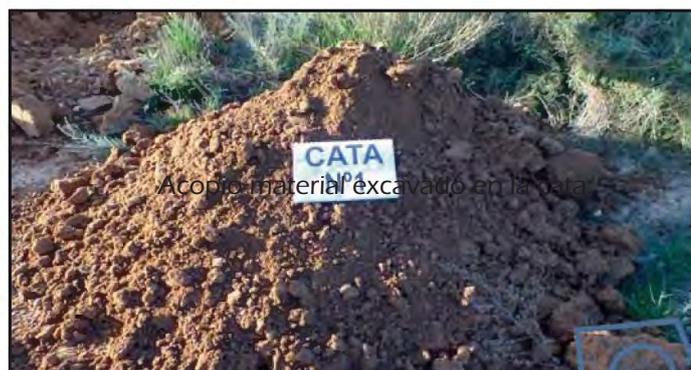
Obra: Ampliación vial acceso a Central, T.M. Escatrón (Zaragoza)	Referencia Informe: 21OG1078	Coordenadas: x: 732537.55 y: 4572637.82 z:	CALICATA: C-1
Cliente: IGNIS Generación, S.L.	Fecha Realización: 05/04/2021

NO SE DETECTA		Tramo-1. (0.00-0.16 m). <u>Firme</u> , 36-38 mm de aglomerado, por debajo capa granular de 12-14 cm de espesor.
	2.02

Tramo-2. (0.16-2.20 m). <u>Limos-arcillosos</u> de color marrón anaranjado.
2.20

Excavación: La calicata se excava con facilidad manteniéndose las paredes de la excavación verticales y estables durante todo el proceso.

Vista general zona de realización de la cata.

Acopio material excavado en la cata.

Corte natural del perfil del terreno

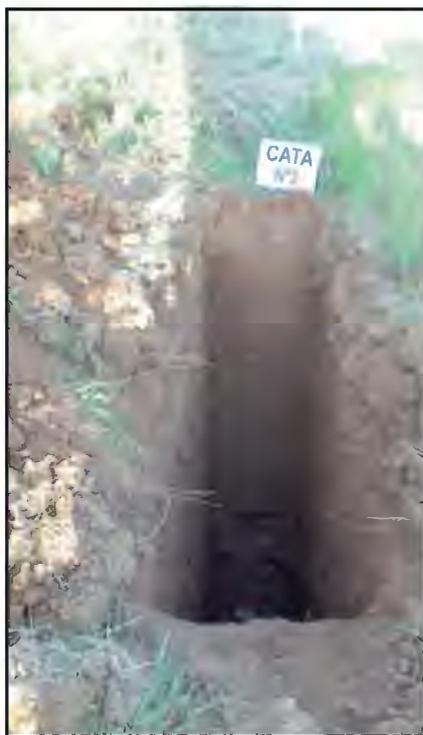
Profundidad (m)	Espesor (m)	Columna litológica	Nivel freático	Muestras	Descripción de materiales
0.30	0.30		NO SE DETECTA		Tramo-1. (0.00-0.30 m). <u>Suelo vegetal</u> , arcillas de color marrón con frecuentes restos vegetales en forma de pequeñas raíces y algún pequeño canto a techo.
	2.00			M-1	Tramo-2. (0.30-2.30 m). <u>Limos-arcillosos</u> de color marrón anaranjado.
2.30					Excavación: La calicata se excava con facilidad manteniéndose las paredes de la excavación verticales y estables durante todo el proceso.

Corte natural del perfil del terreno

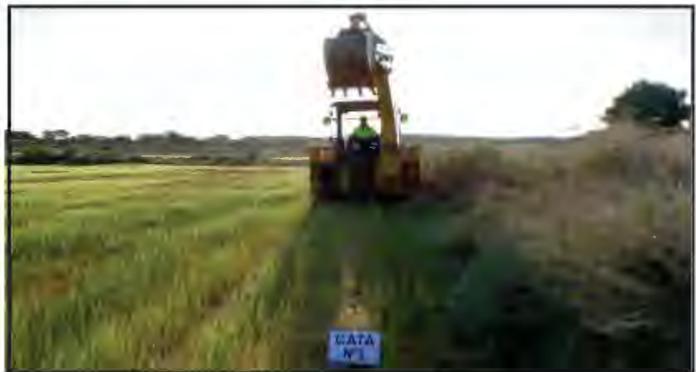
Vista general zona de realización de la cata.

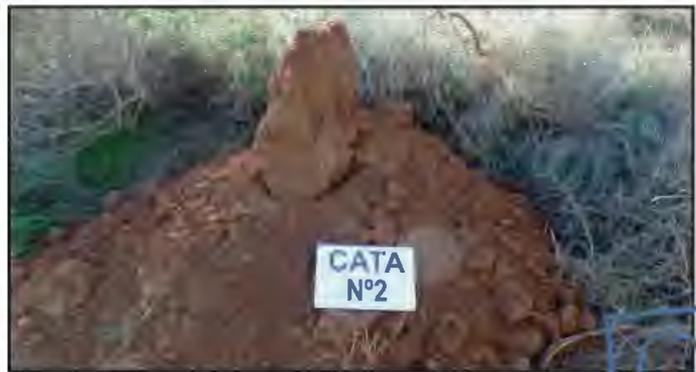
Acopio material excavado en la cata.

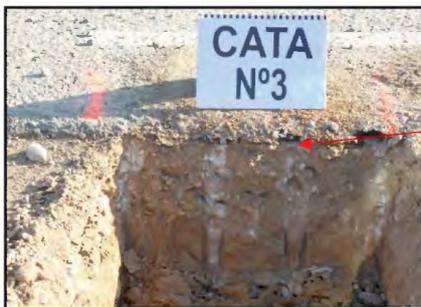
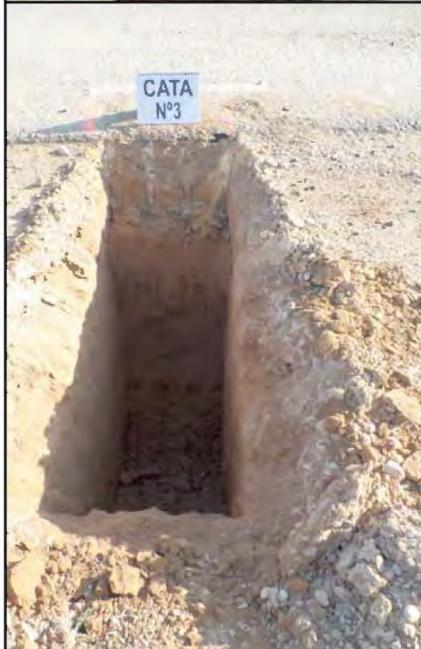
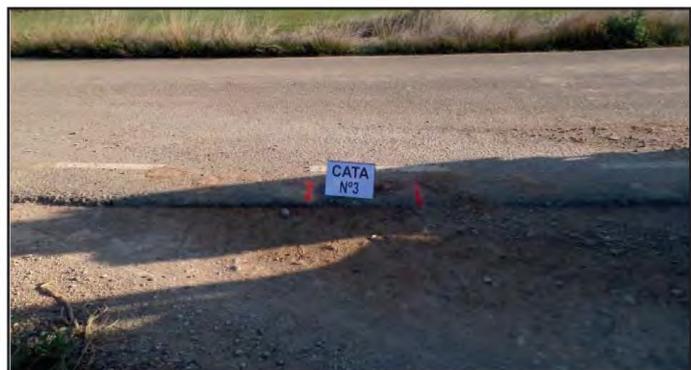
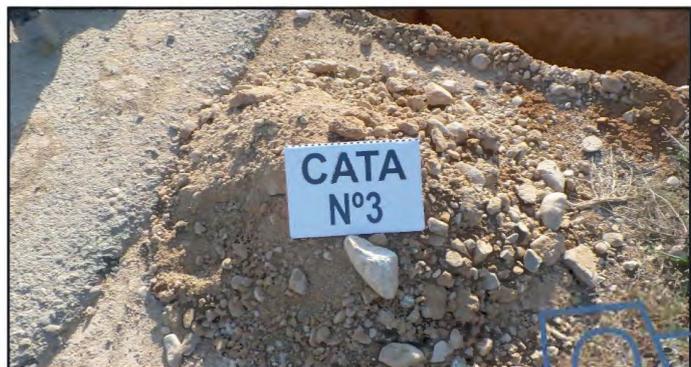
Obra: Ampliación vial acceso a Central, T.M. Escatrón (Zaragoza)	Referencia Informe: 21OG1078	Coordenadas: x: 732822.16 y: 4572527.56 z:	CALICATA: C-3
Cliente: IGNIS Generación, S.L.	Fecha Realización: 05/04/2021

Profundidad (m)	Espesor (m)	Columna litológica	Nivel freático	Muestras	Descripción de materiales
0.20	0.20		NO SE DETECTA		Tramo-1. (0.00-0.20 m). Firme, 28-31 mm de aglomerado, por debajo capa granular de 12-16 cm de espesor.
2.00	1.80				Tramo-2. (0.16-2.00 m). <u>Limos-arcillosos</u> de color marrón anaranjado.
					<u>Excavación:</u> La calicata se excava con facilidad manteniéndose las paredes de la excavación verticales y estables durante todo el proceso.

Vista general zona de realización de la cata.

Acopio material excavado en la cata

Corte natural del perfil del terreno

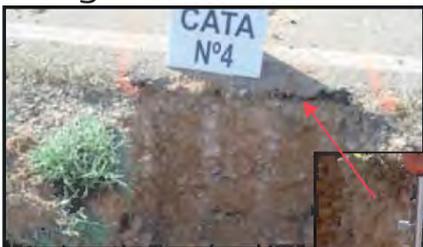
Vista general zona de realización de la cata.

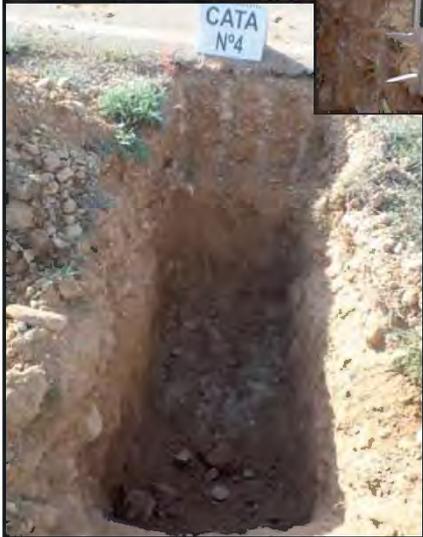
NO SE DETECTA	M-2	Tramo-1. (0.00-0.60 m). Eirme. 30-36 mm de aglomerado, por debajo capa granular de 54-56cm de espesor.
1.10	0.50				Tramo-2. (0.60-1.10 m). Limos-arcillosos de color marrón anaranjado., y en la base sustrato rocoso de areniscas de color pardogrisáceo, de grano fino y alta dureza.
<p>Excavación: La calicata se excava con facilidad en los niveles superiores, manteniéndose las paredes de la excavación verticales y estables durante todo el proceso. La base, donde aparece el sustrato rocoso, no ripable, se abandona la excavación.</p>

Corte natural del perfil del terreno

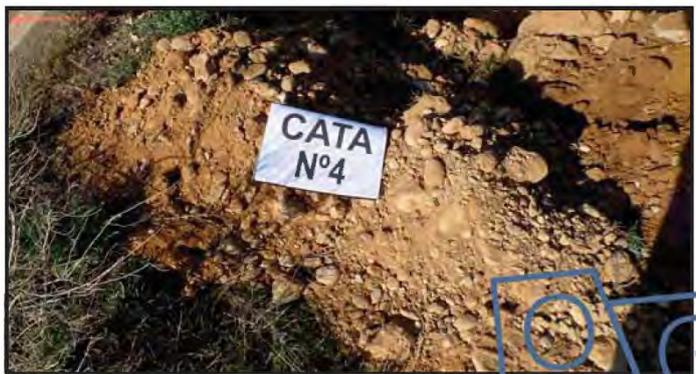
Acopio material excavado en la cata.

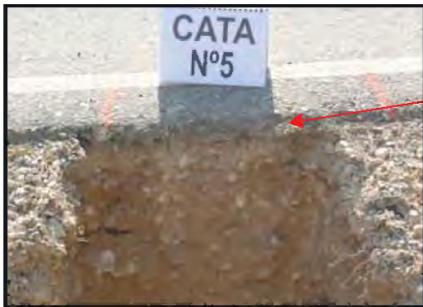
Profundidad (m)	Espesor (m)	Columna litológica	Nivel freático	Muestras	Descripción de materiales
0.90	0.90		NO SE DETECTA		Tramo-1. (0.00-0.90 m). <u>Firme</u> , 45-49 mm de aglomerado, por debajo capa granular de 82-85 cm de espesor.
2.20	1.30				Tramo-2. (0.90-2.20 m). <u>Limos-arcillosos</u> de color marrón anaranjado. <u>Excavación:</u> La calicata se excava con facilidad manteniéndose las paredes de la excavación verticales y estables durante todo el proceso.

Corte natural del perfil del terreno

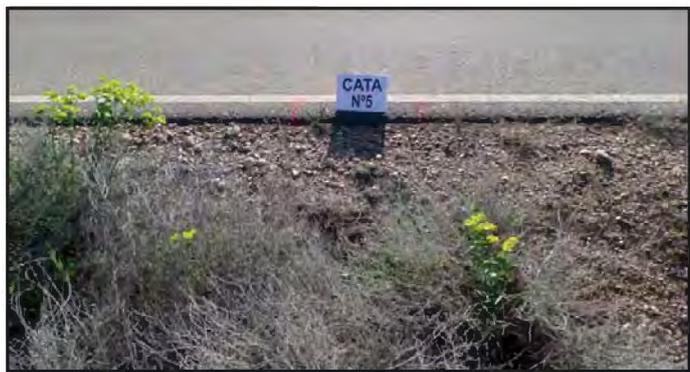
Vista general zona de realización de la cata.

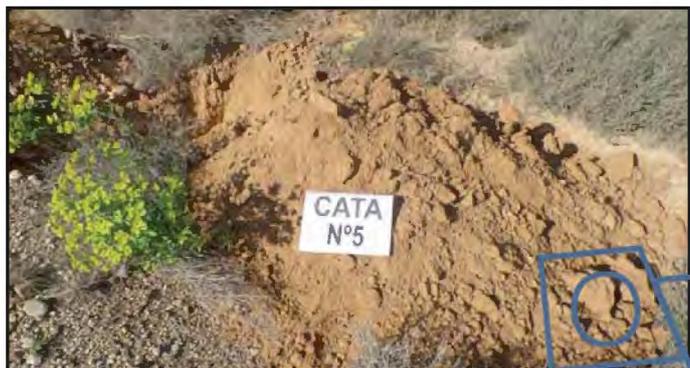
Acopio material excavado en la cata.

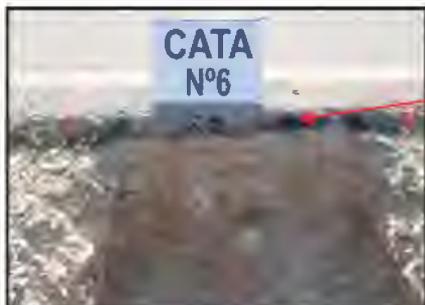
NO SE DETECTA		<p>Tramo-1.(0.00-0.45 m). Firme, 38-40 mm de aglomerado, por debajo capa granular de 38-40 cm de espesor. En la base sustrato rocoso de areniscas de color pardogrisáceo, de grano fino y alta dureza.</p> <p><u>Excavación:</u> La calicata se excava con facilidad en los niveles superiores, manteniéndose las paredes de la excavación verticales y estables durante todo el proceso. La base, donde aparece el sustrato rocoso, no ripable, se abandona la excavación.</p>

Corte natural del perfil del terreno

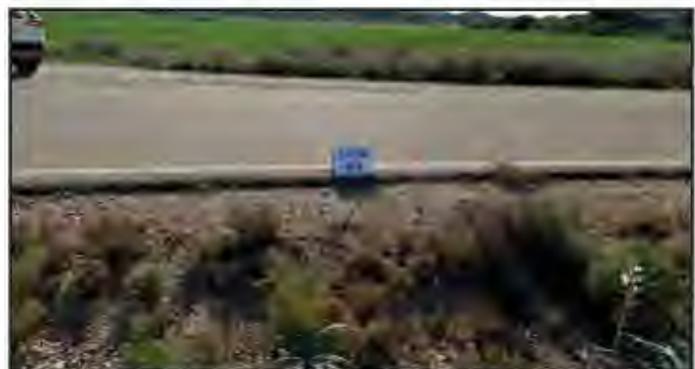
Vista general zona de realización de la cata.

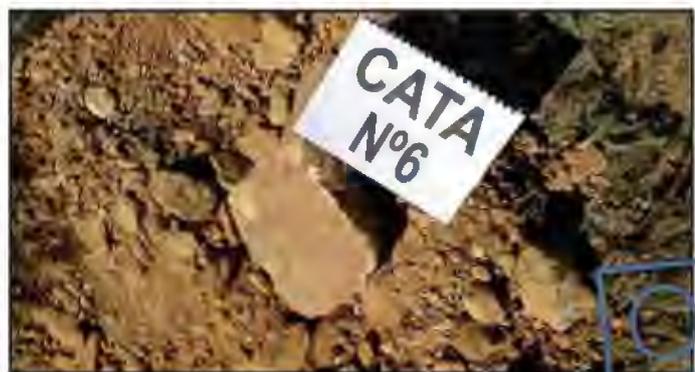
Acopio material excavado en la cata.

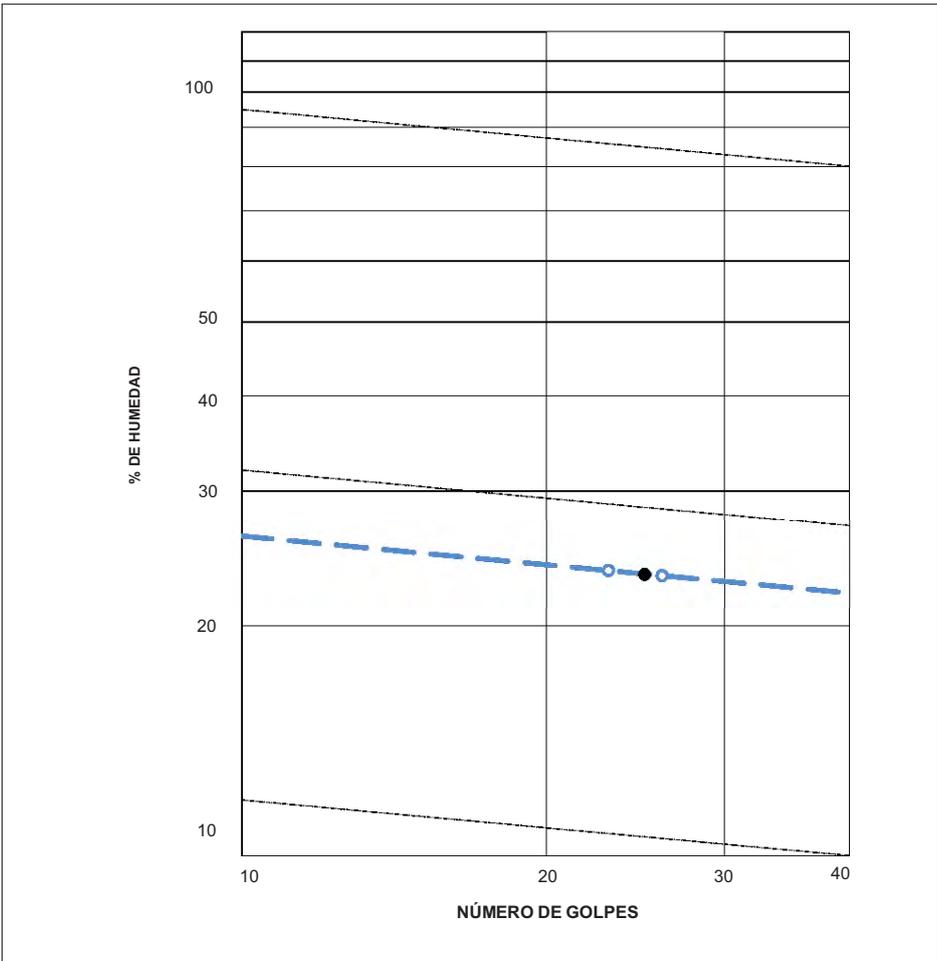
CÁLCULO LÍMITE LÍQUIDO			
A	W _L = % de agua	23	26
A	Referencia para	RE 14	RE 2
a ₇ B ₇)7 aCAB)C	W _{7a}	9,6#	9,86
*7)7a	W _{7a} (uelo + agua)	41,15	64,60
*7)	W ₇ (uelo)	49,8	4#,#+
*	Tara	12,96	12,+6
)JB7)CA*	W _L (%)	23,14	25,12
I J100*(a-)C	% Humedad	23,6	23,2

RESULTADOS DEL ENSAYO	
LÍMITE LÍQUIDO =	23,4
LÍMITE PLÁSTICO =	15,4
LÍMITE PLÁSTICO - LÍMITE PLÁSTICO =	7,9

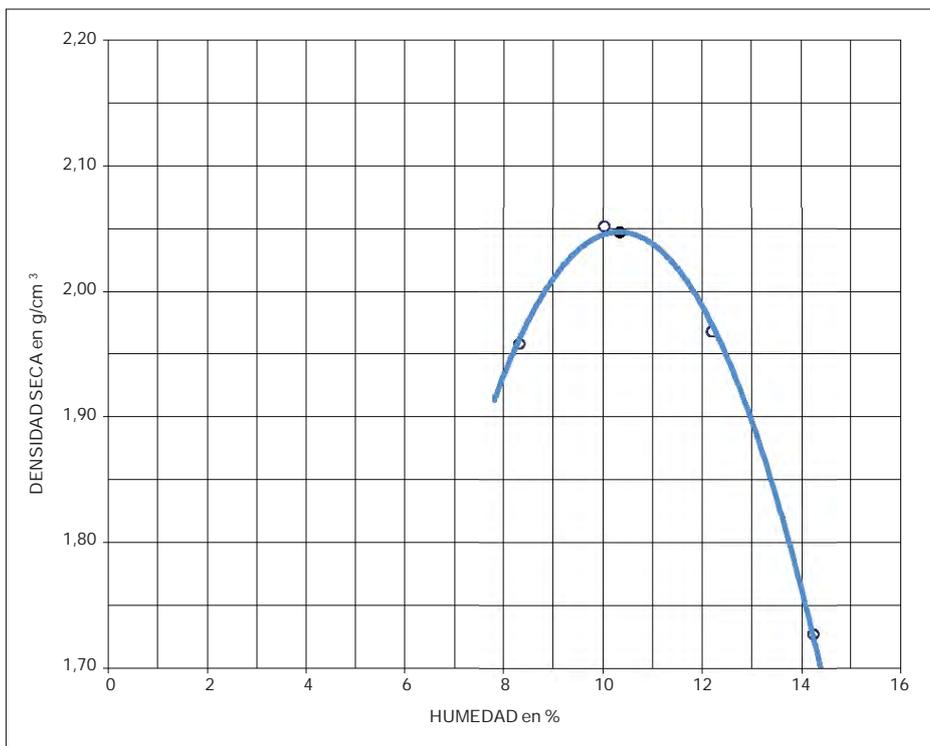
DENSIDAD					
		A	B	C	D	E	F
	Punto nº						
	% agua añadida		2,00	4,00	8,00		
t+s+a	Molde+suelo+agua	10348,50	10664,00	10550,00	10005,00		
t	Molde	5427,50	5427,50	5427,50	5427,50		
s+a=(t+s+a)-t	Suelo+agua	4921,00	5236,50	5122,50	4577,50		
s=[(s+a)*100]/(100+h)	Suelo	4543,22	4759,19	4565,92	4007,14		
D=s/v	Densidad (g/cm³)	1,96	2,05	1,97	1,73		
		HUMEDAD					
		A	B	C	D	E	F
	Punto nº						
	Referencia tara						
a=(t+s+a)-(t+s)	Agua	133,50	137,50	167,00	195,00		
t+s+a	Tara+suelo+agua	2253,50	2027,50	2084,50	2105,00		
t+s	Tara+suelo	2120,00	1890,00	1917,50	1910,00		
t	Tara	514,50	519,00	547,50	540,00		
s=(t+s)-t	Suelo	1605,50	1371,00	1370,00	1370,00		
h=(a*100)/s	Humedad (%)	8,32	10,03	12,19	14,23

Dens máxima (t/m ³)	2,05
Humedad óptima (%)	10,33

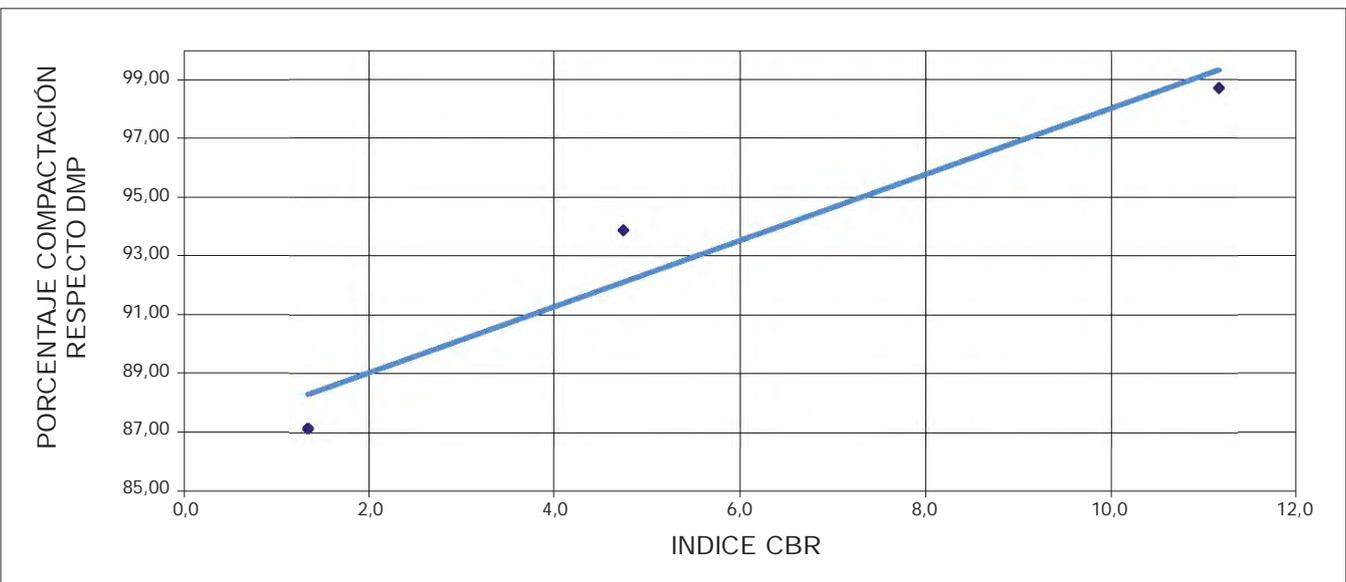
MOLDE 1	MOLDE 2	MOLDE 3
REFERENCIA MOLDE			
DIAS EN INUNDACIÓN	4	4	4
VALOR DE HINCHAMIENTO (%)	3,5	1,4	0,8
AGUA ABSORBIDA (%)	8,8	4,9	2,4
	MOLDE 1	MOLDE 2	MOLDE 3
REFERENCIA DEL MOLDE			
NUMERO DE CAPAS	5	5	5
NUMERO DE GOLPES POR CAPA	15	30	60
% COMPACTACIÓN RESPECTO DMPROCTOR	87,16	93,88	98,71
VALOR O INDICE C.B.R.	1,34	4,74	11,16
SOBRECARGA UTILIZADA [PESA ANULAR (kg)]	2,5	2,5	2,5
