# MD

## MEMORIA DESCRIPTIVA

**El proyecto contempla una intervención en la envolvente del edificio original, destinado a Centro Cultural, así como una mejora del acceso secundario el cual forma parte de la zona de servicios. No se interviene en la sala multiusos.**

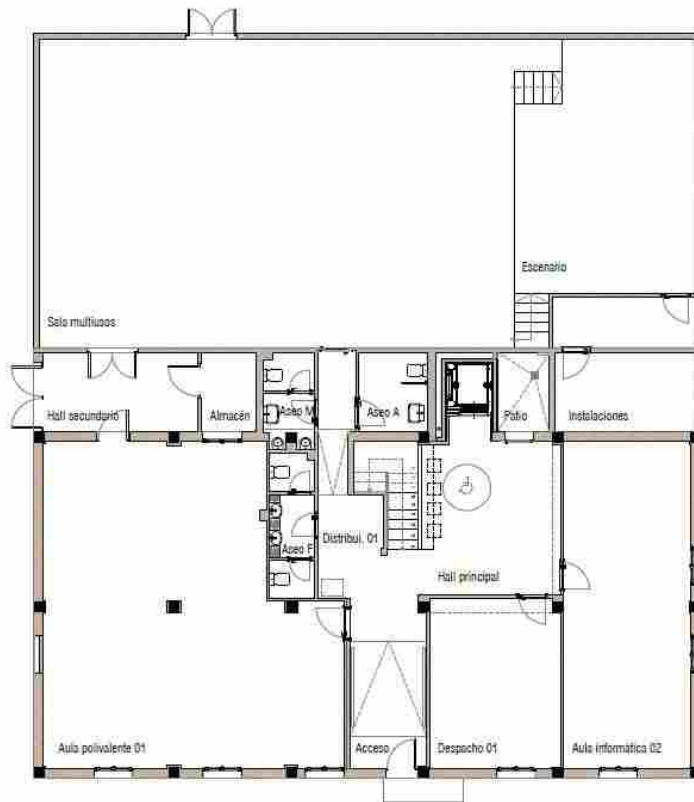
Planta Baja Centro Cultural

- Acceso
- Aula polivalente 01
- Despacho 01
- Aula informática 01
- Hall principal
- Distribuidor 01
- Aseo Femenino
- Escaleras

Planta Baja Ampliaciones

- Hall secundario
- Almacén
- Aseo masculino
- Aseo adaptado 01
- Ascensor
- Patio
- Cuarto instalaciones

Planta Baja Sala Multiusos

- Sala multiusos
- Escenario
