PLAN GENERAL DE ORDENACIÓN URBANA
DOCUMENTO REFUNDIDO

CATÁLOGO
PATRIMONIO ARQUITECTÓNICO

PLAN GENERAL DE ORDENACIÓN URBANA DE BELCHITE

CATALOGO PATRIMONIO ARQUITECTÓNICO

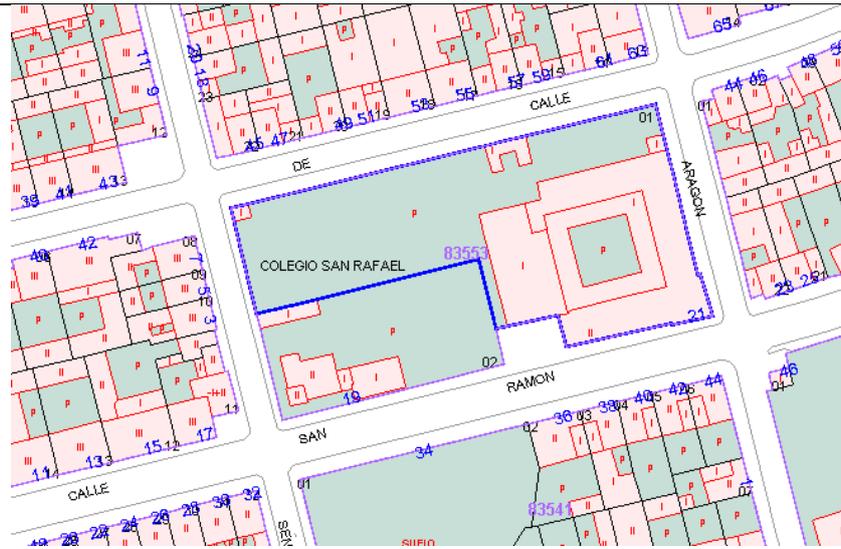
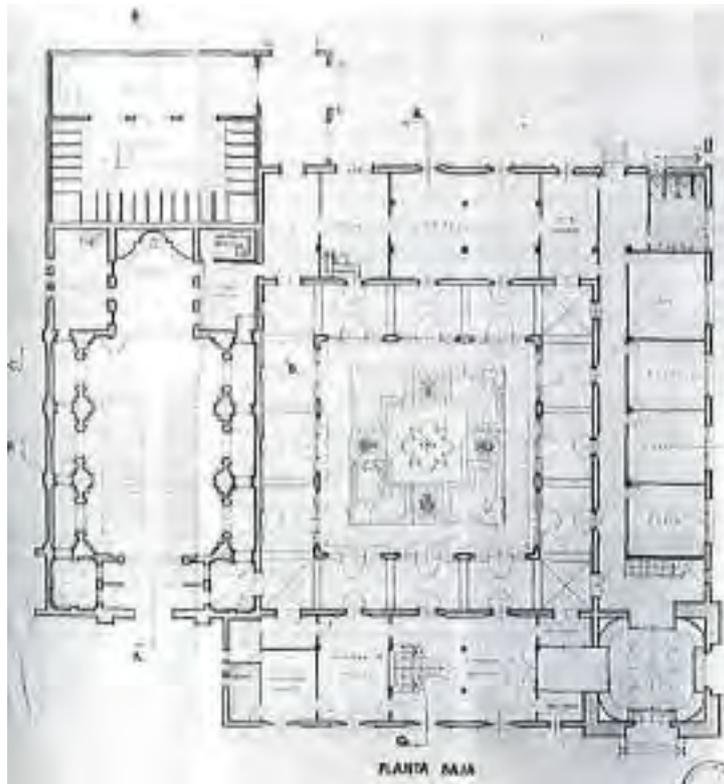
Planos:

Descripción:	<p>Convento de San Rafael (MM Dominicas). Fecha de realización: julio de 1945 a agosto de 1954.</p> <p>El proyecto del convento de las Madres Dominicas lo realiza Garrido Soriano en septiembre de 1949.</p> <p>Cumple la doble función de convento de religiosas y colegio de niñas con internado. La disposición general de las diversas dependencias responde al esquema tradicional de los conventos ordenados en torno a un claustro de planta cuadrada. En el lado oeste se encuentra la iglesia y el cementerio, en el lado norte el refectorio y la cocina. En el este las aulas y aseos, y al sur la entrada, los locutorios y los dormitorios de las novicias. En la planta superior están las celadas de las monjas y el internado de las niñas.</p> <p>La iglesia es el elemento dominante de todo el conjunto. Es de planta basilical, de una sola nave con capillas entre los contrafuertes. Su cabecera es plana y está compuesta por el presbiterio, la sacristía y un coro bajo. La nave va precedida de un atrio que sirve de elemento de enlace entre el templo y el claustro. Sobre el atrio y las capillas se dispone una galería comunicada con el interior del templo por grandes ventanas cerradas por celosías. Desde aquí siguen las monjas de clausura los oficios religiosos mientras la nave queda para uso del público y de las alumnas. Sobre la galería se abren los óculos, uno a cada lado de los tres tramos de la nave. La cubierta es de cañón con lunetos, siguiendo el mismo esquema que las cubiertas del claustro. Su decoración interior es a base de estucos, imitando la decoración rococó tanto de la iglesia del antiguo convento, como la del Santuario del Pueyo. El retablo está dedicado al patrono de la iglesia, San Rafael. Consta de la imagen del titular bajo dosel, sobre el que se ha dispuesto un óculo, a modo de transparente, con vidriera y figura del Espíritu Santo en medio relieve, todo orlado por estucos de veneras y rocallas. El efecto general es el de un interior neobarroco.</p> <p>Al exterior la fachada presenta dos cuerpos. El inferior con la portada de arco de medio punto flanqueado por pilastras labradas en piedra, y, sobre ella, óculo de iluminación. El cuerpo superior se compone de una galería de diez arcos apuntados realizados en ladrillo cara vista. El alero es de hiladas de ladrillo. De la fachada emerge una espadaña de tres arcos apuntados. Estilísticamente se han pretendido combinar elementos de inspiración manierista, en la portada, con formas mudéjares en los arcos superiores y espadaña. Otra decoración de carácter neomudéjar se aprecia en el friso superior de la entrada al convento, al disponerse el ladrillo en forma de espina de pez.</p>

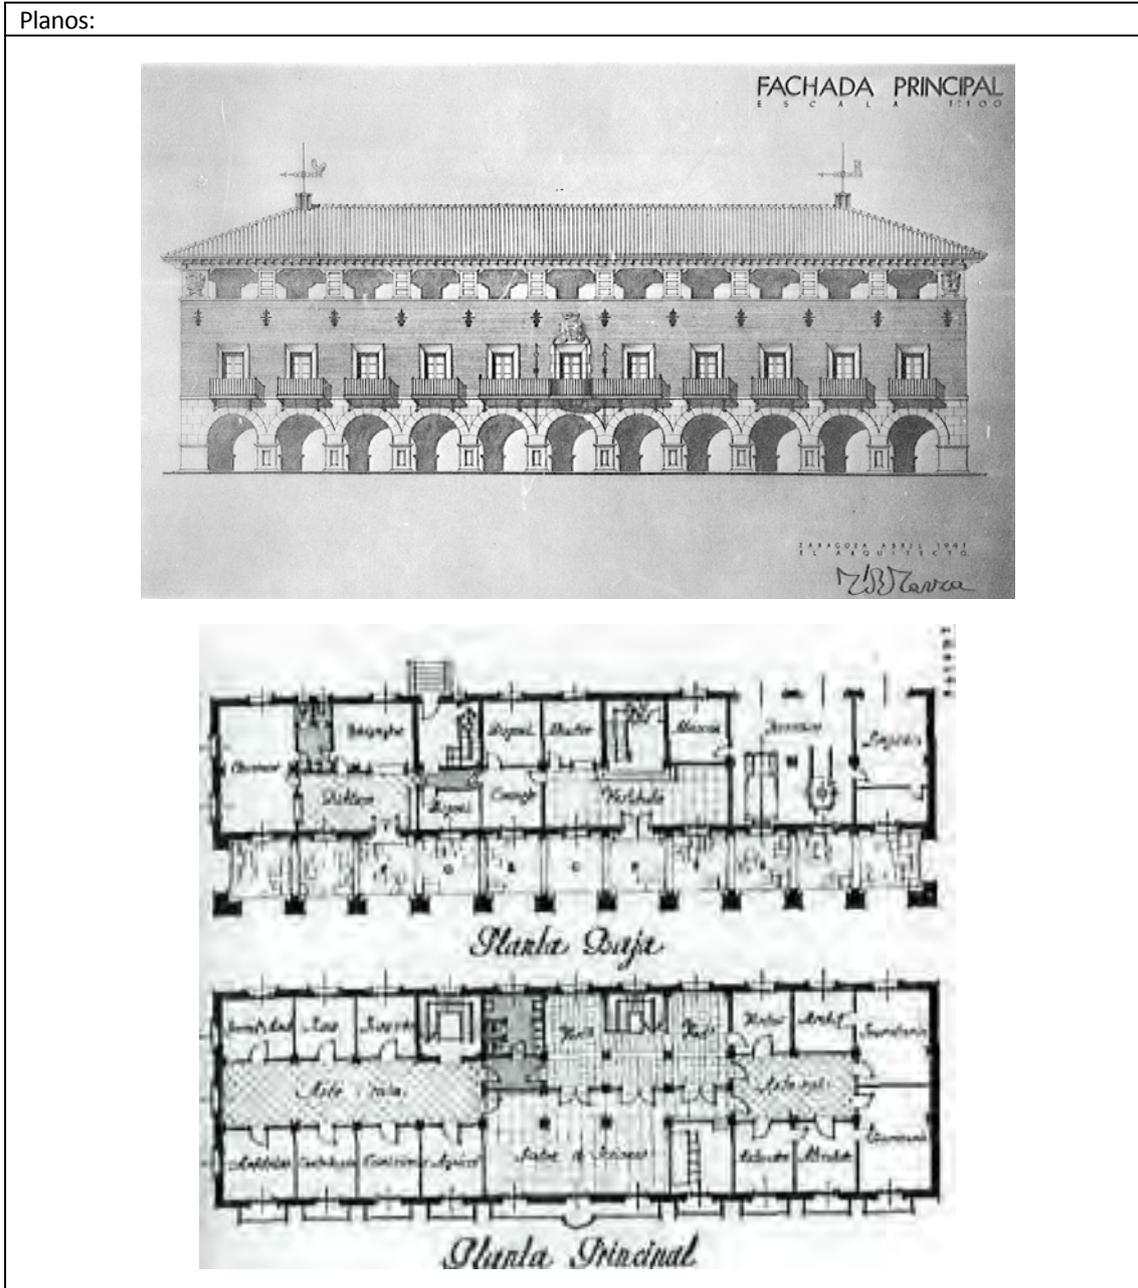
Proyecto original de la Plaza del Nuevo Belchite

El primitivo diseño de la Plaza fue reformado por el arquitecto A. Chóliz (jun 1947), quien suprimió el espacio porticado de "recreo y baile" al acercar el teatro-cine a la plaza del Ayuntamiento, lo cual posibilitó la construcción de viviendas en el lado NE de la manzana, y un espacio libre en la esquina SE de la manzana a continuación del Casino (posteriormente destinado a frontón y pista de baile).
Estado de conservación:	Bueno
Criterio de intervención:	Conservación / Restauración / Rehabilitación

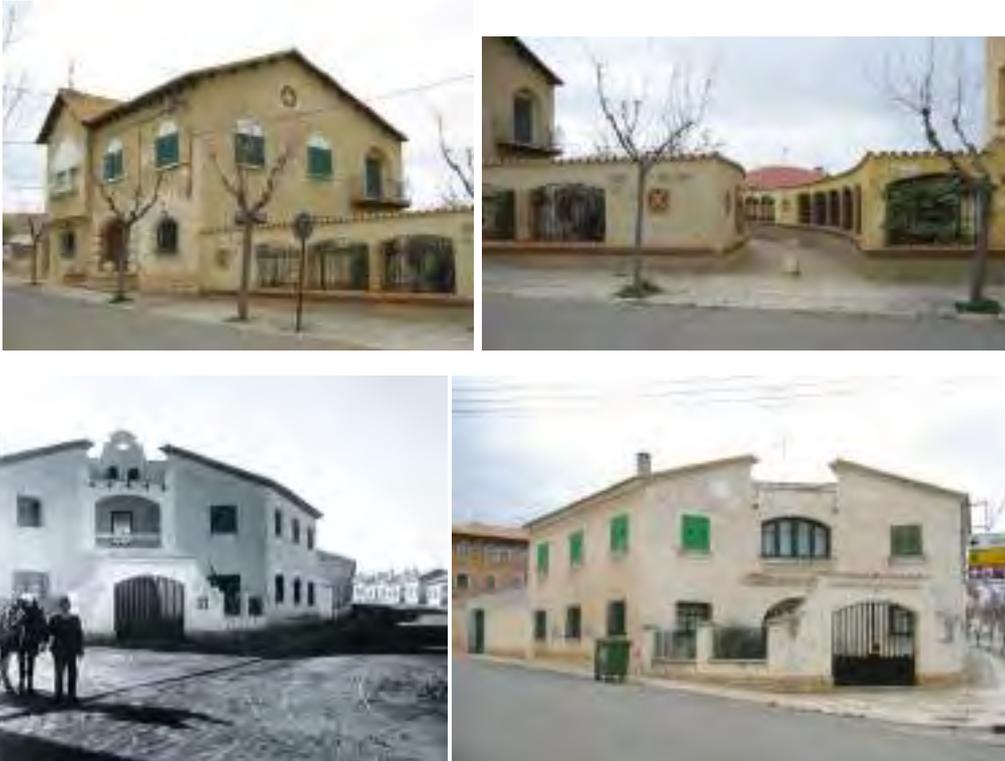
Torre nº 6 en la época de su construcción y en la actualidad

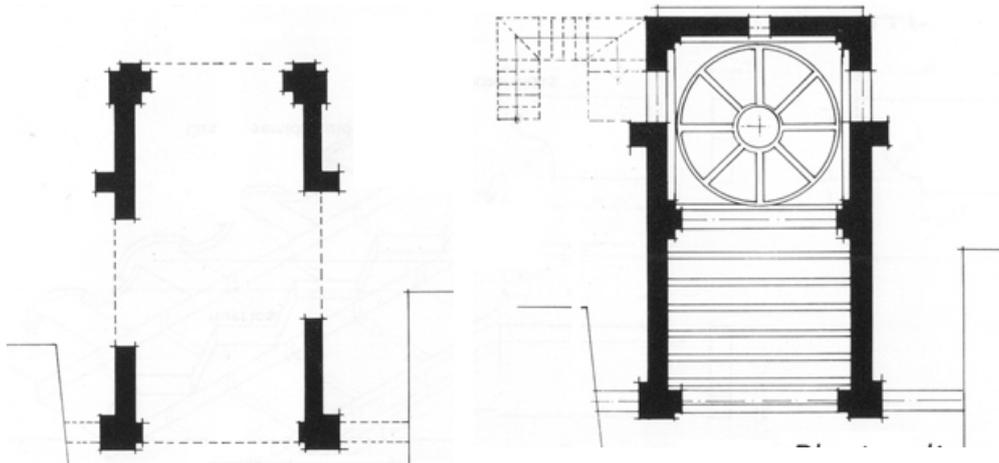
ESCALERAS DE ACCESO A LA PLANTA ALTA TOTALMENTE DERRUIDAS

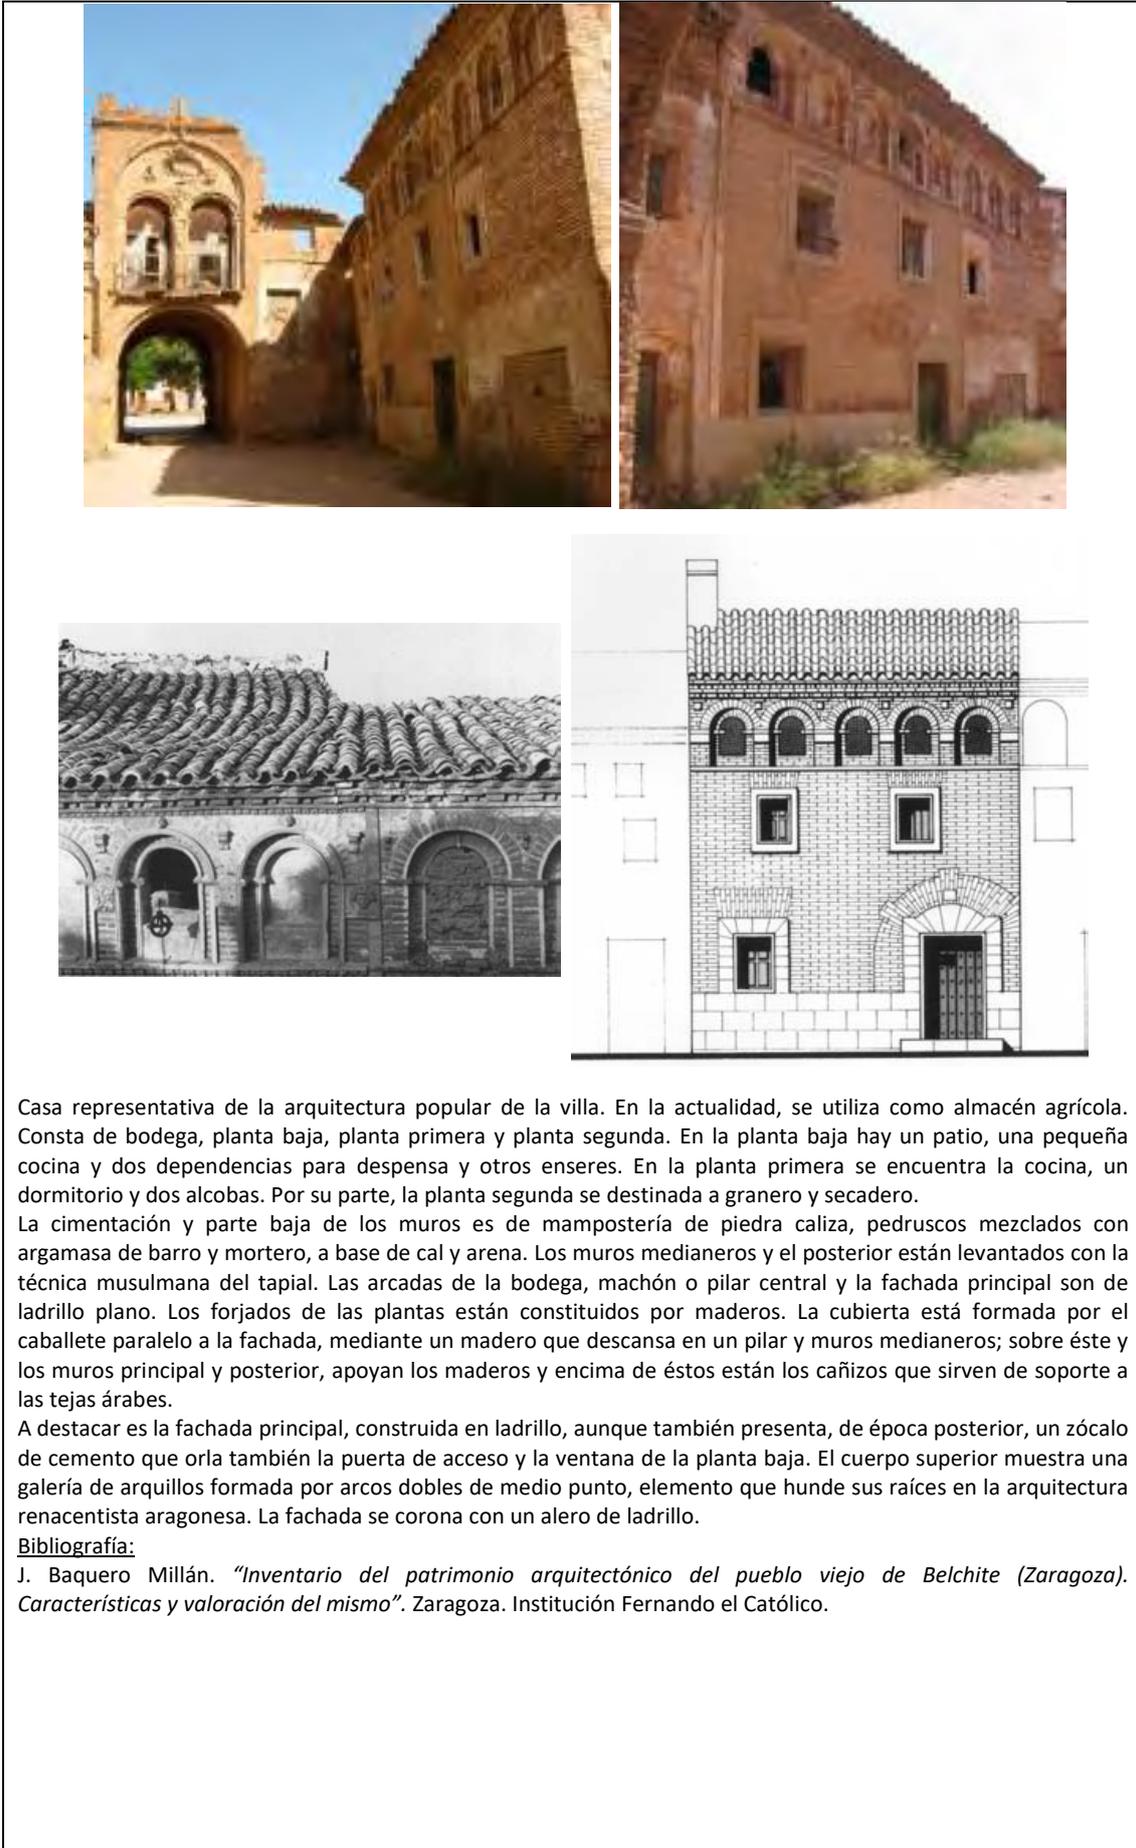
Casa representativa de la arquitectura popular de la villa. En la actualidad, se utiliza como almacén agrícola. Consta de bodega, planta baja, planta primera y planta segunda. En la planta baja hay un patio, una pequeña cocina y dos dependencias para despensa y otros enseres. En la planta primera se encuentra la cocina, un dormitorio y dos alcobas. Por su parte, la planta segunda se destinada a granero y secadero.

La cimentación y parte baja de los muros es de mampostería de piedra caliza, pedruscos mezclados con argamasa de barro y mortero, a base de cal y arena. Los muros medianeros y el posterior están levantados con la técnica musulmana del tapial. Las arcadas de la bodega, machón o pilar central y la fachada principal son de ladrillo plano. Los forjados de las plantas están constituidos por maderos. La cubierta está formada por el caballete paralelo a la fachada, mediante un madero que descansa en un pilar y muros medianeros; sobre éste y los muros principal y posterior, apoyan los maderos y encima de éstos están los cañizos que sirven de soporte a las tejas árabes.
