PRE REURBANIZACIÓN DE LA PLAZA Y ALREDEDORES DEL POLIDEPORTIVO DE EL BURGO DE EBRO (ZARAGOZA)

SECCIONES II
 ESTADO ACTUAL

EA05

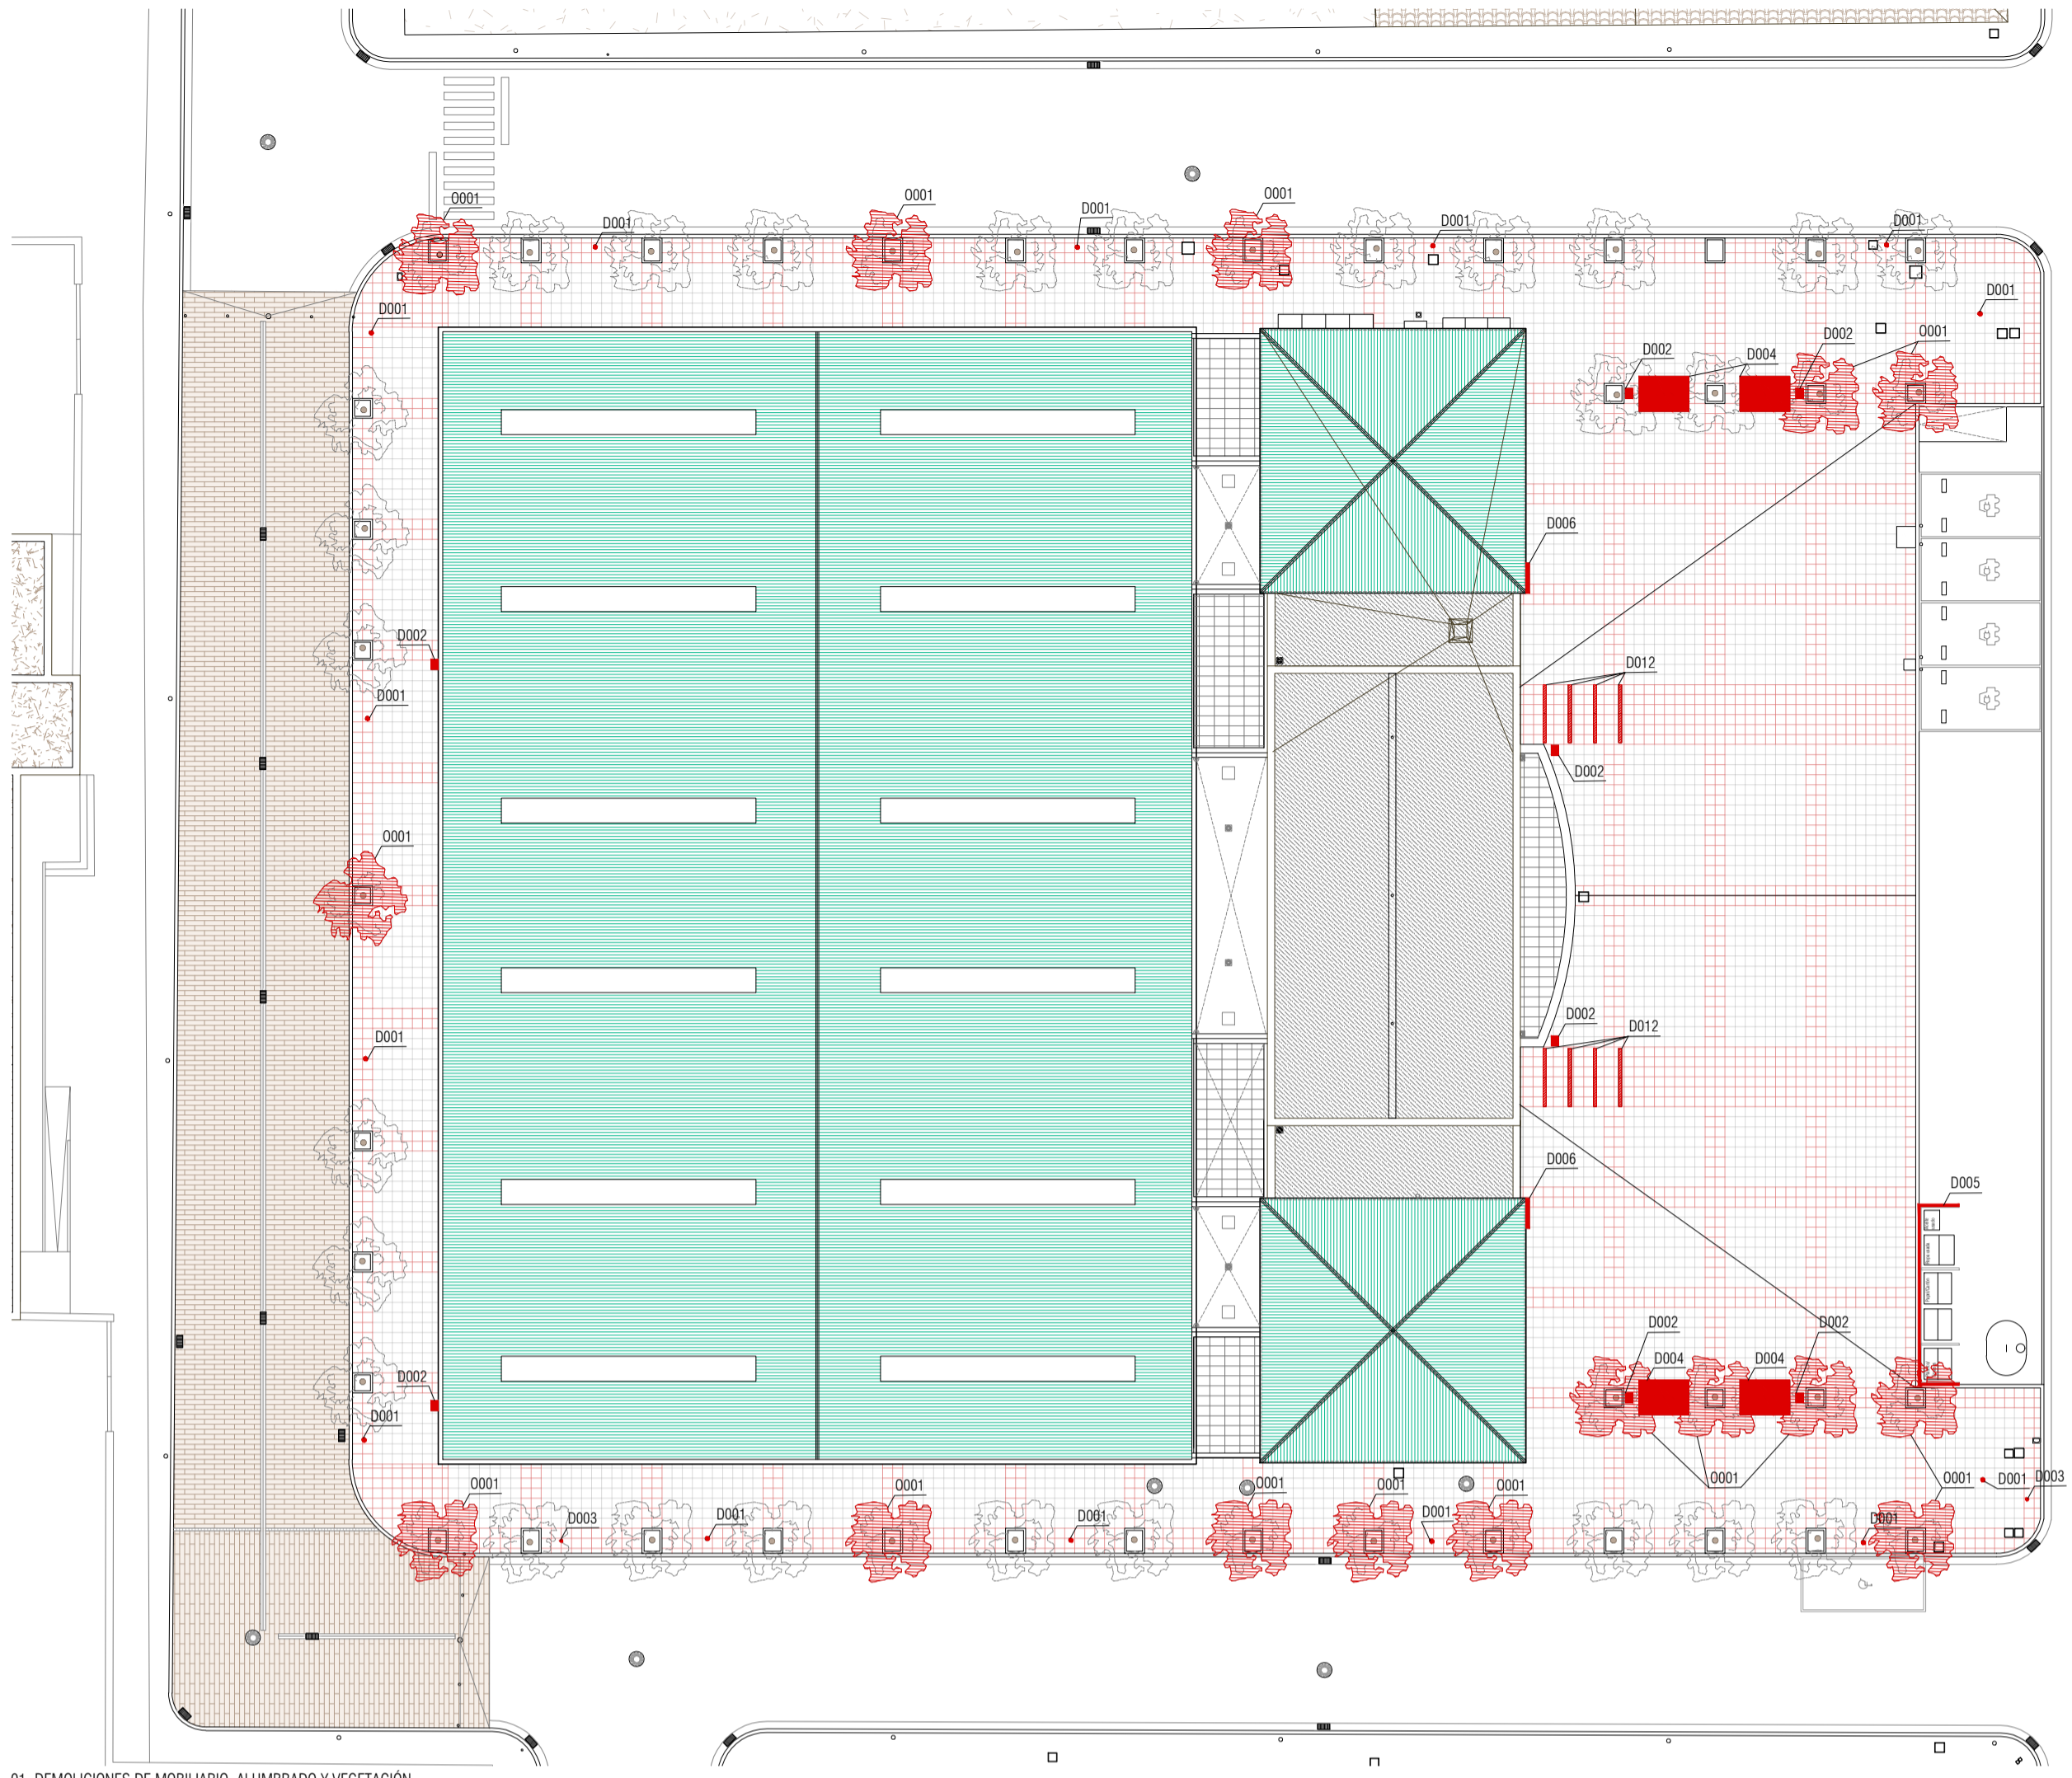
01. DEMOLICIONES DE MOBILIARIO, ALUMBRADO Y VEGETACIÓN

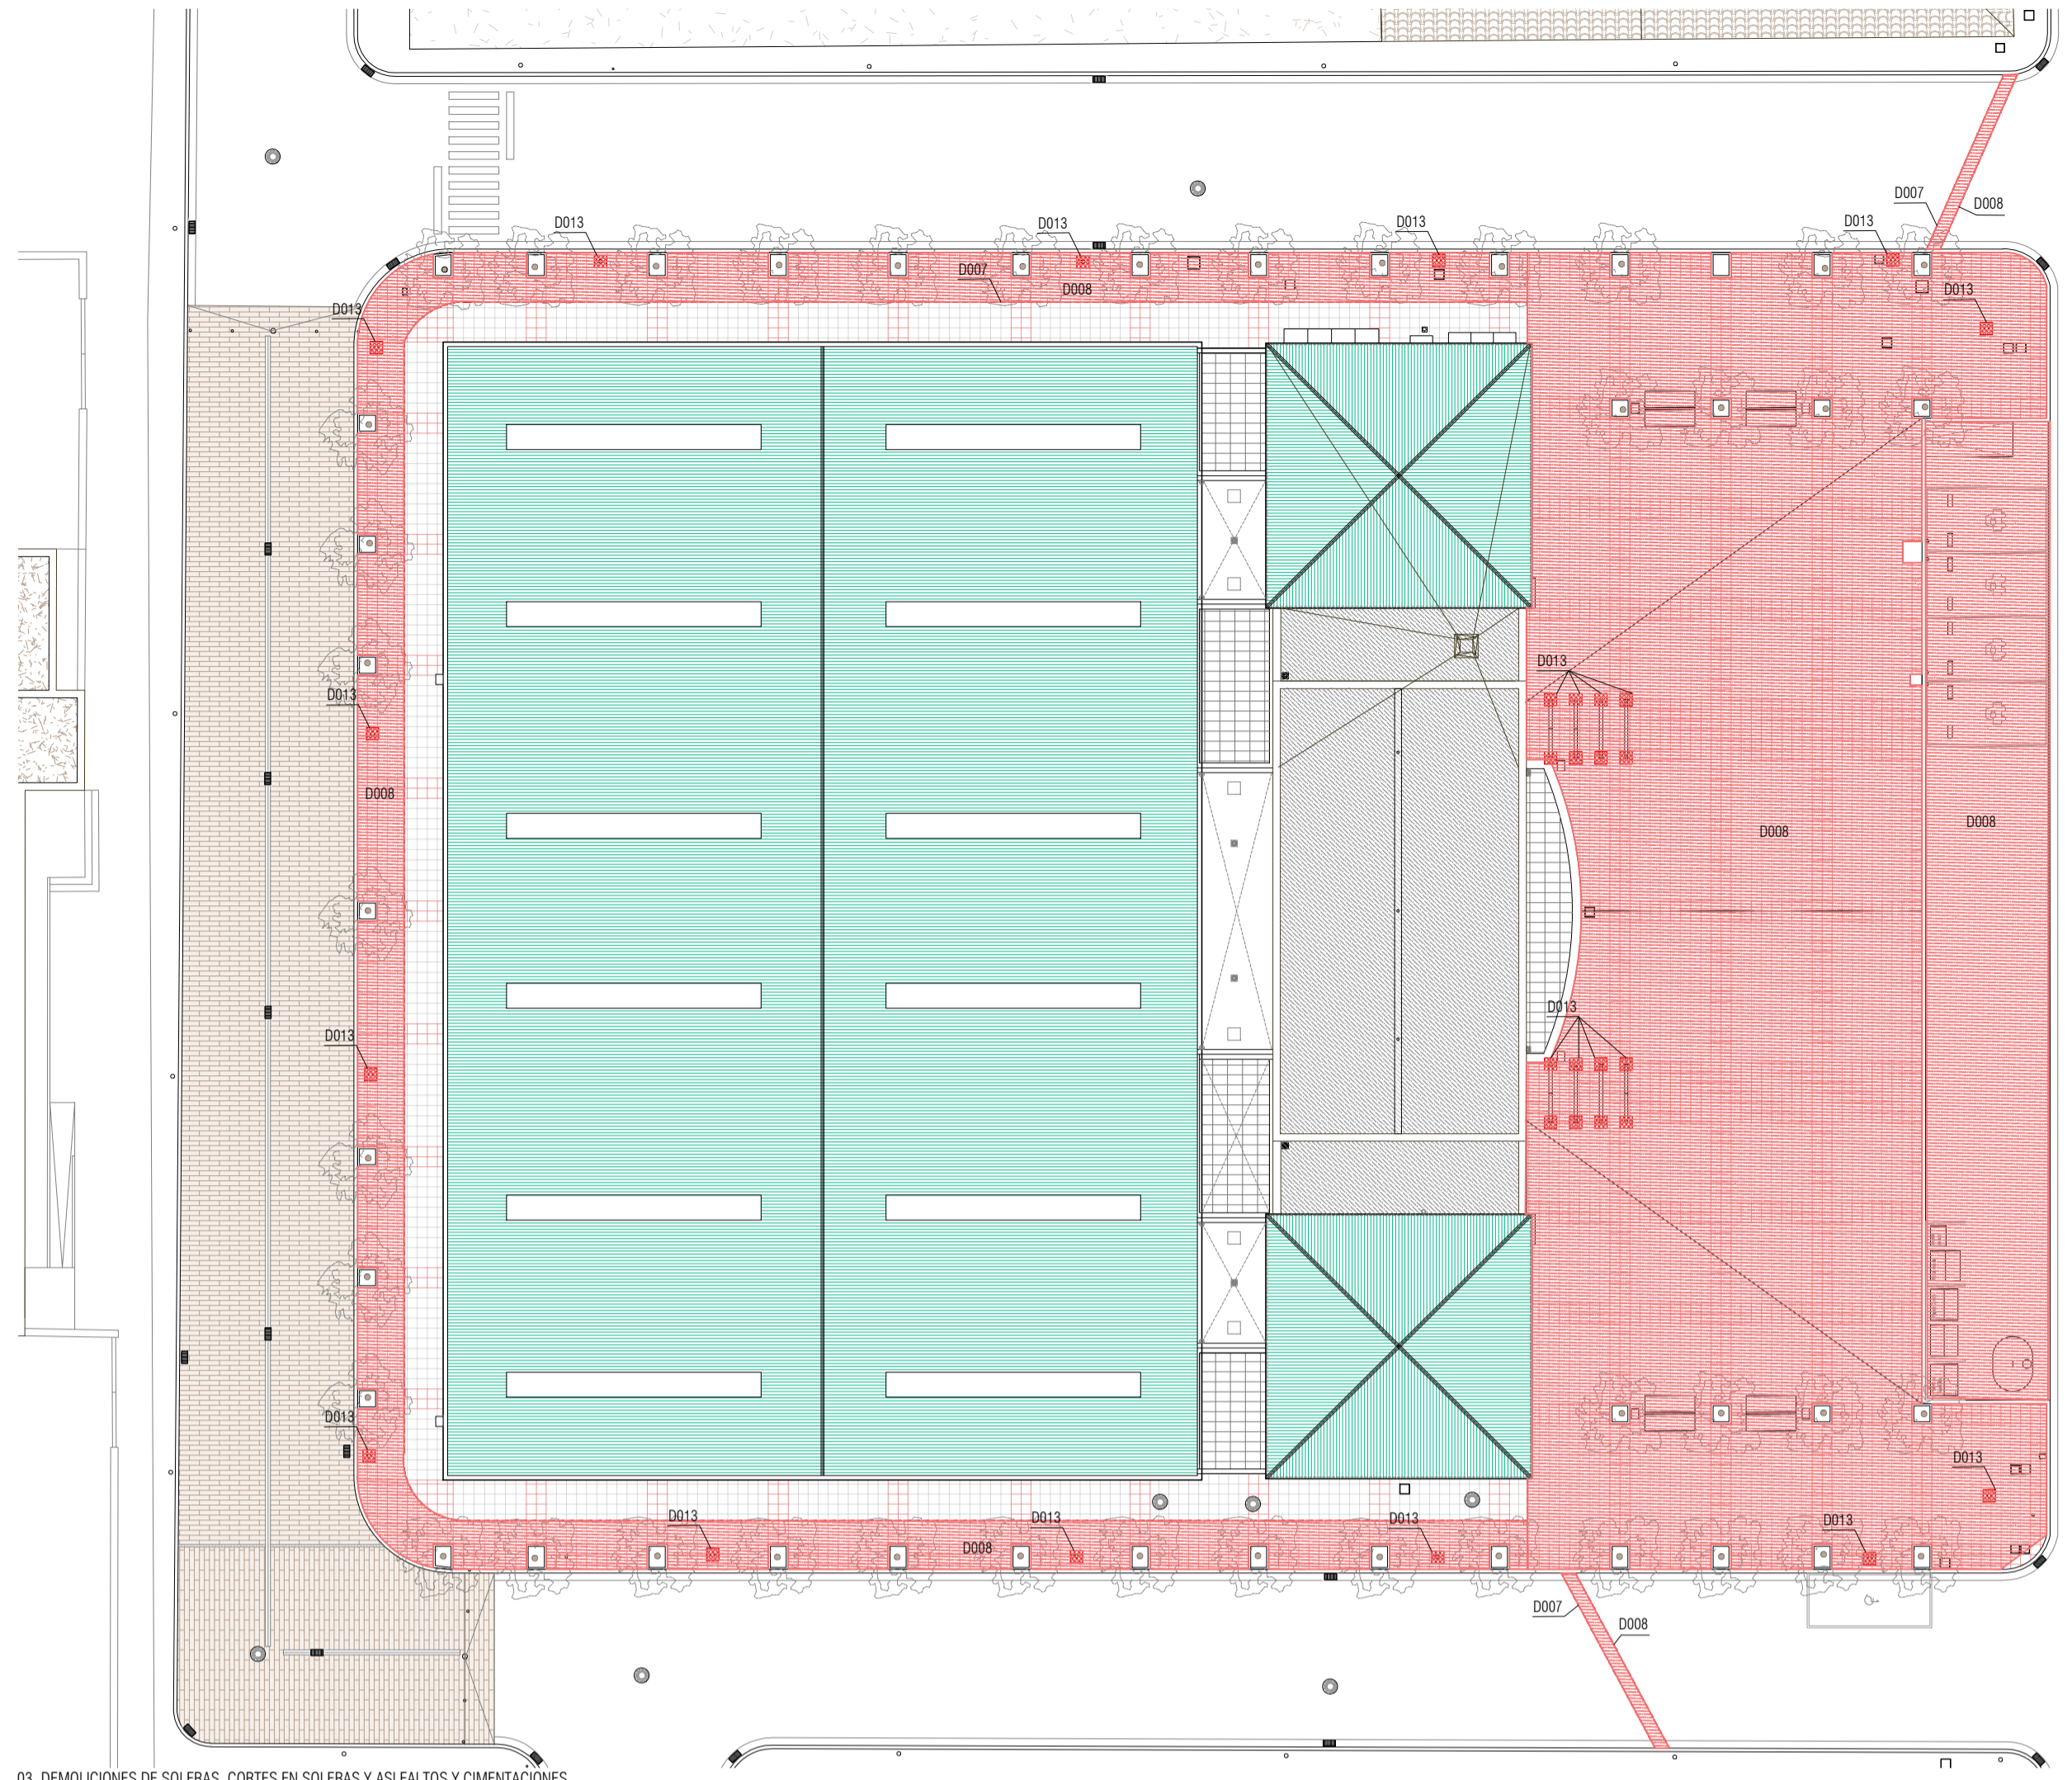
03. DEMOLICIONES DE SOLERAS, CORTES EN SOLERAS Y ASFALTOS Y CIMENTACIONES

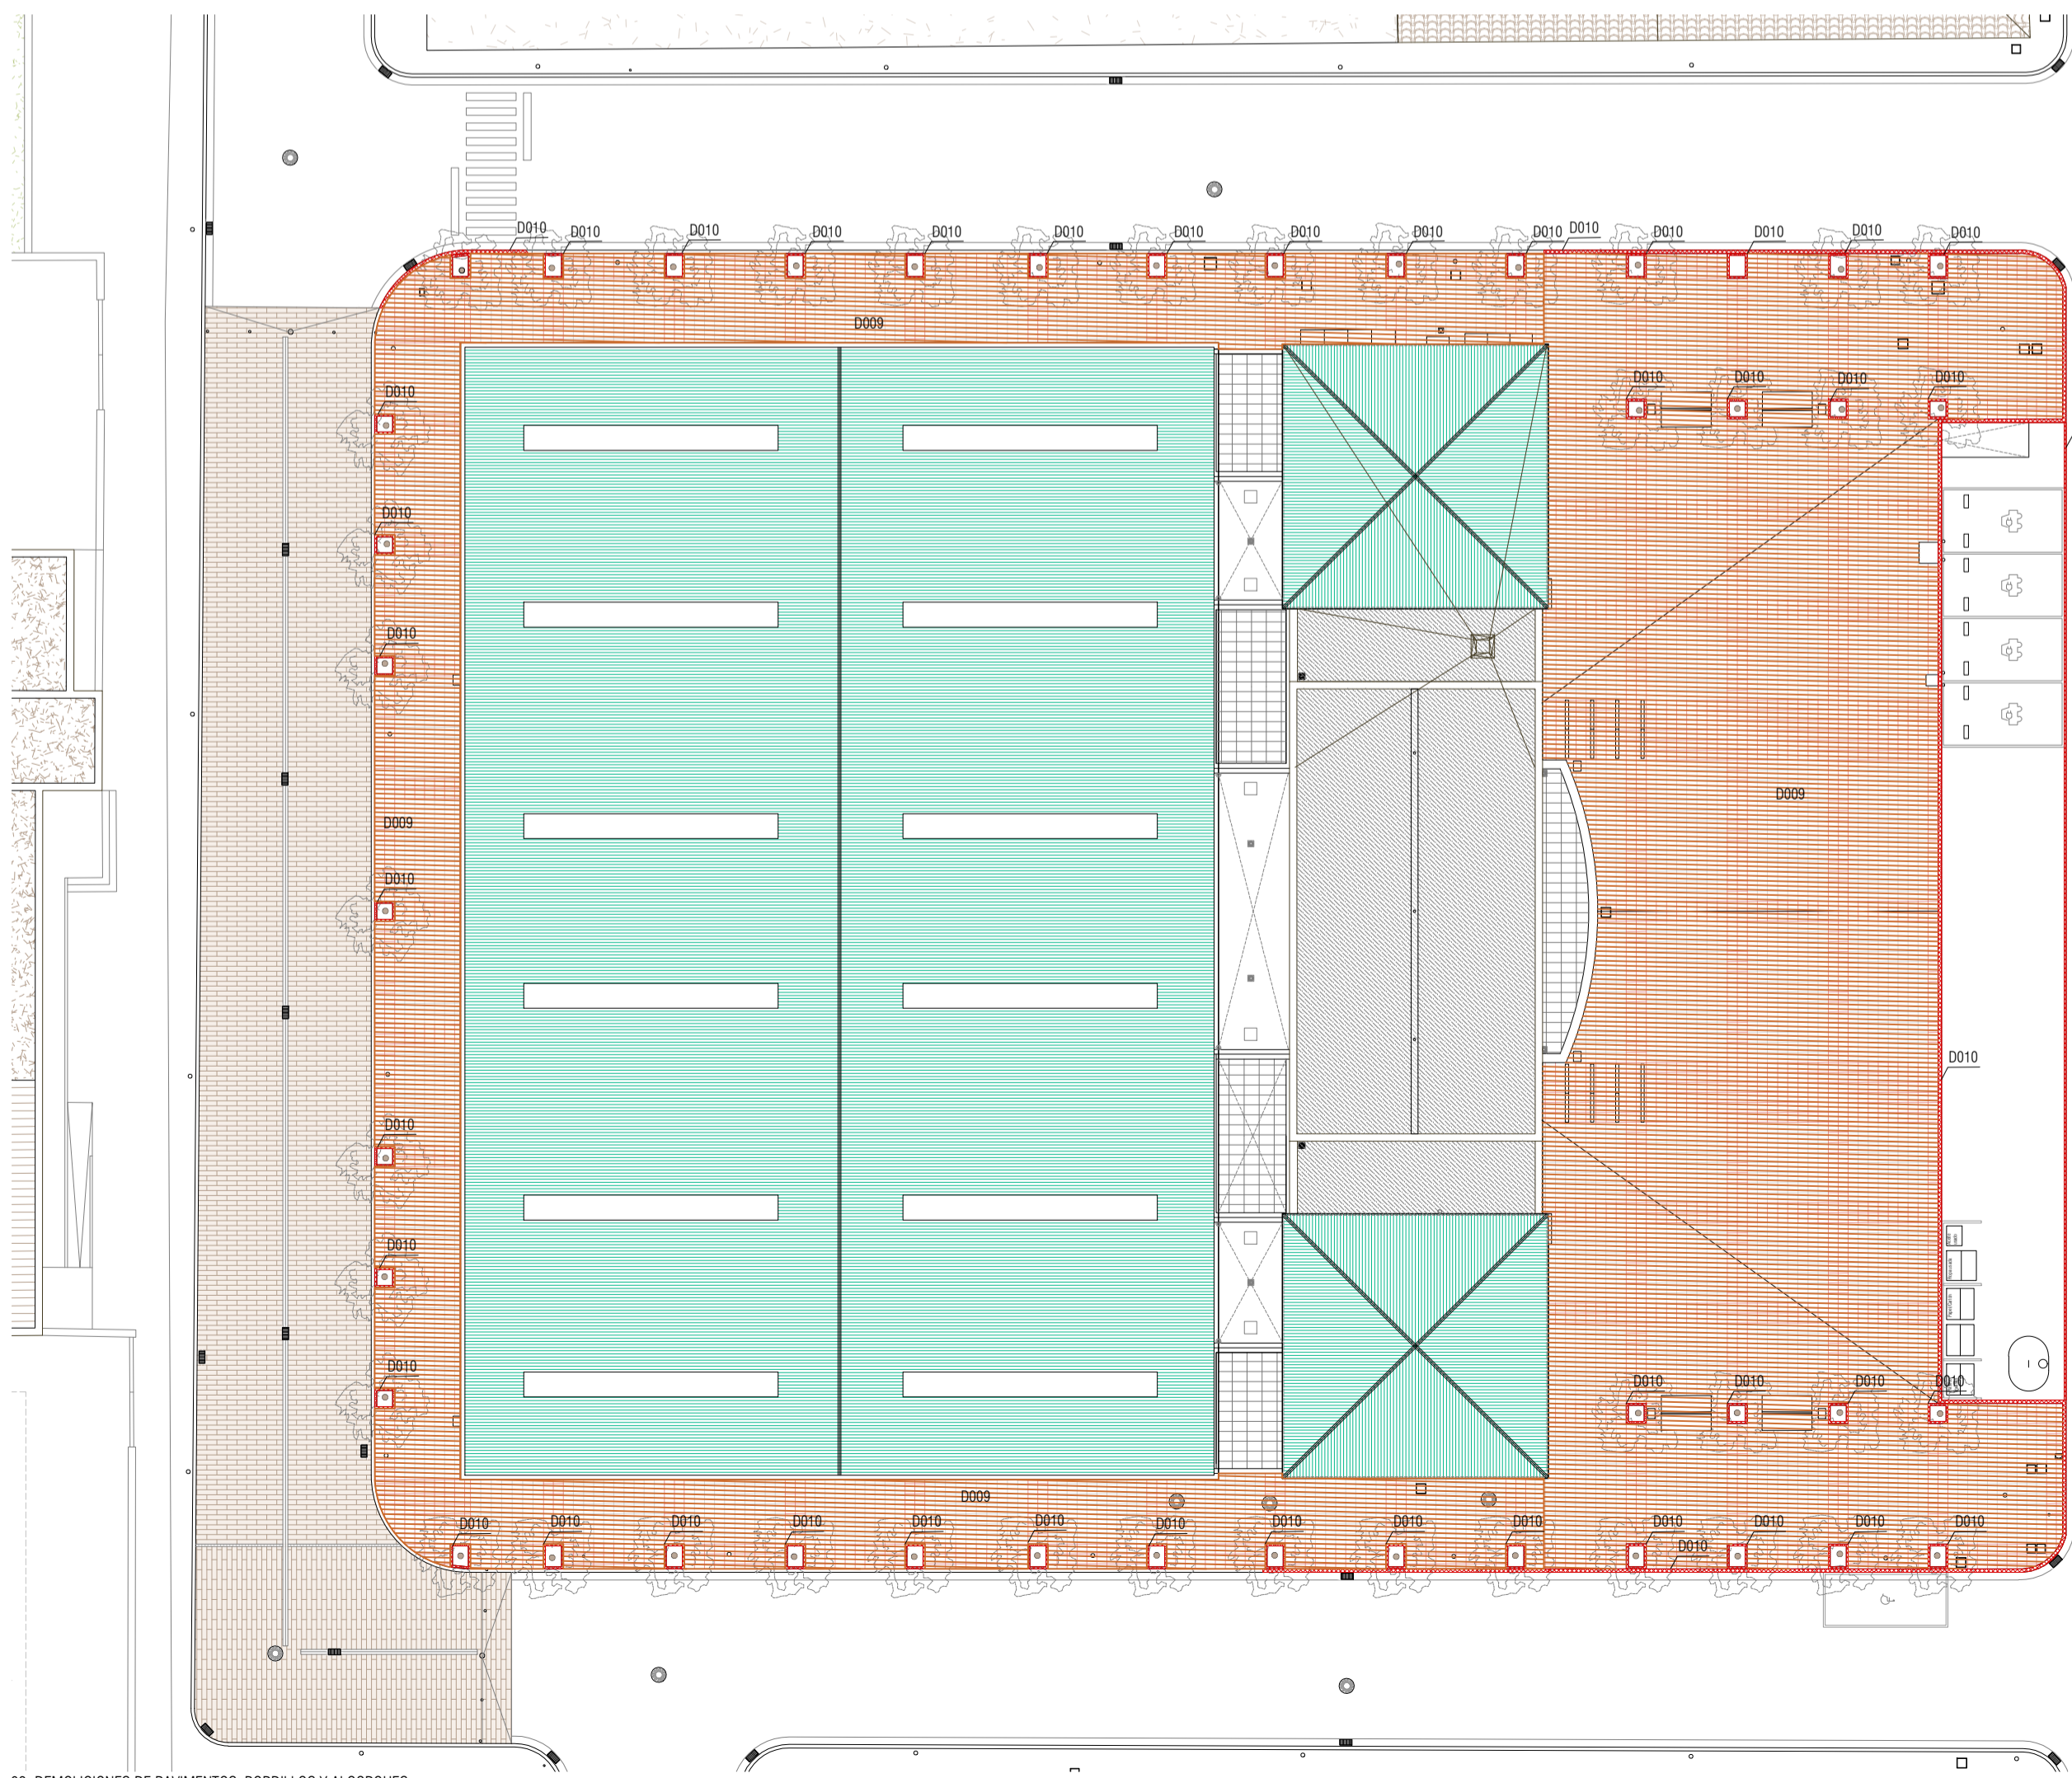
02. DEMOLICIONES DE PAVIMENTOS, BORDILLOS Y ALBORQUES

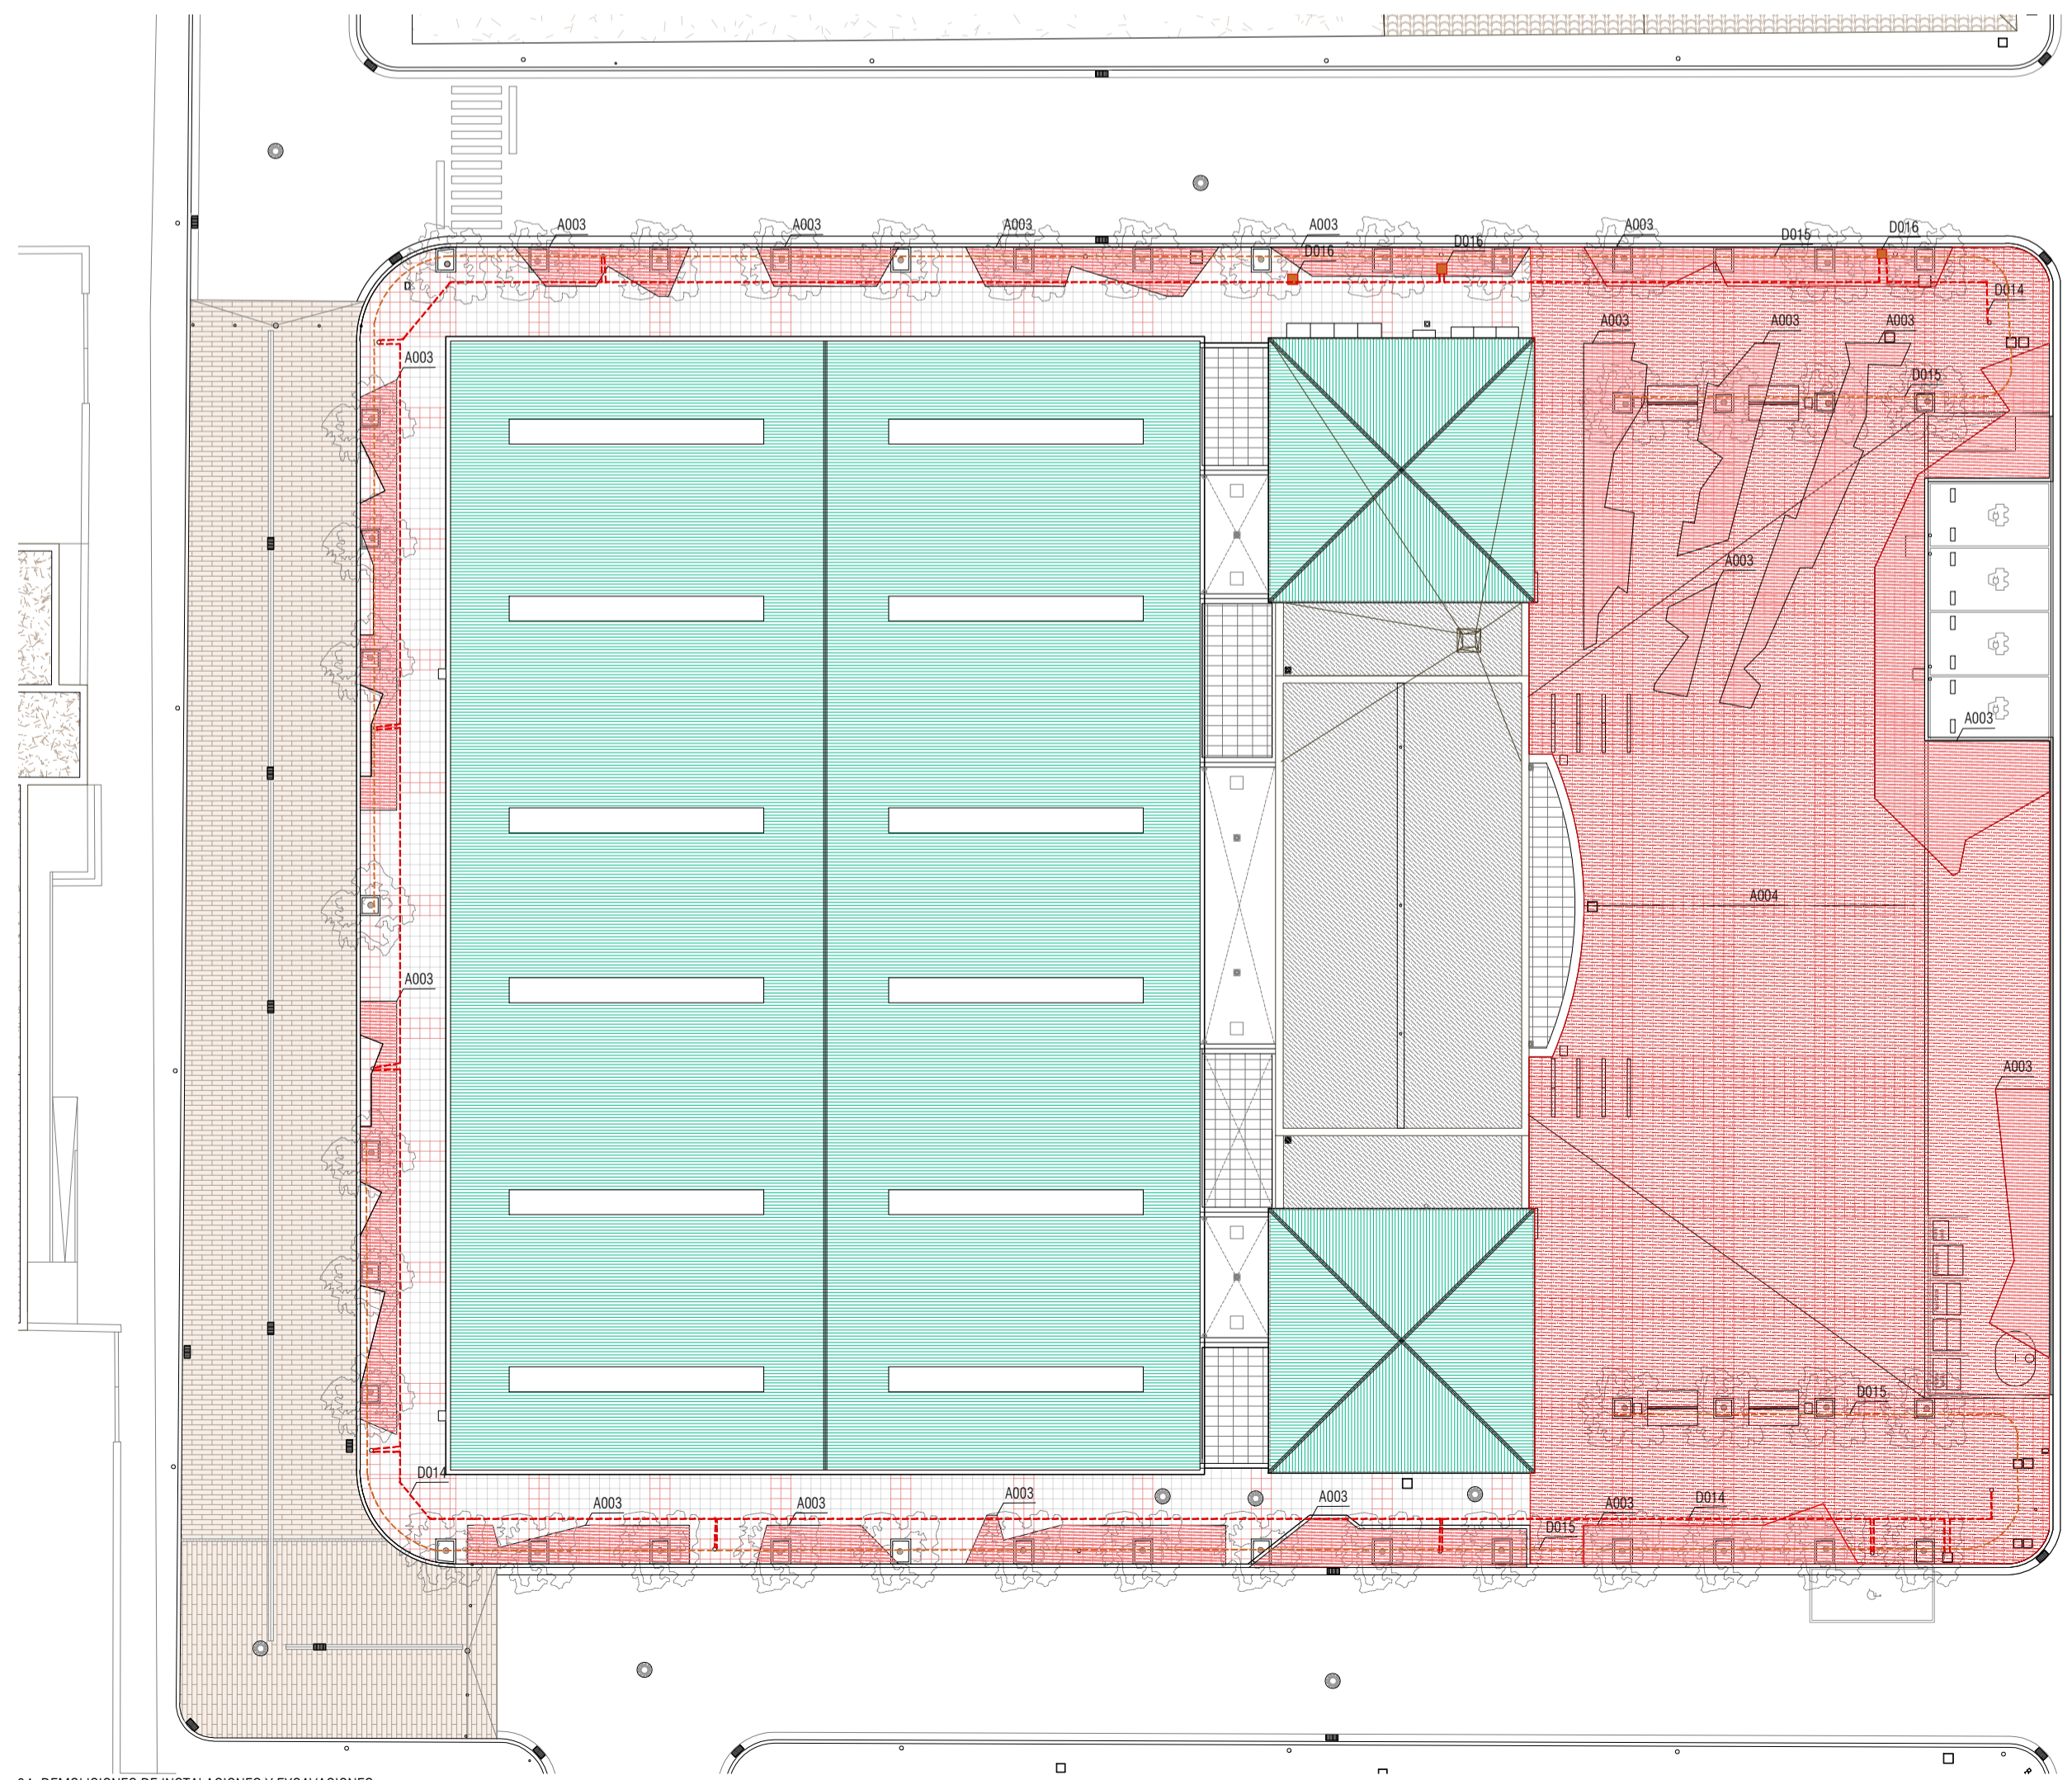
04. DEMOLICIONES DE INSTALACIONES Y EXCAVACIONES
